**PRACE BADAWCZE  
WRAZ Z OPRACOWANIEM PROJEKTU  
PRAC KONSERWATORSKO-RESTAURATORSKICH DLA DWÓCH PLAFONÓW  
Z KOŚCIOŁA PW. ŚW. ŚW. PIOTRA I PAWŁA NA ANTOKOLU, WILNO**

**1.1 MALOWIDŁO: Św. Piotr chodzący po wodzie, Zakrystia Północna, tzw. Rybacka**  
**Wym. 285 x 190 cm**  
**Pow. ok. 360 dm<sup>2</sup>**  
**Datacja: 1677 – 1684**

**2.1 MAŁOWIDŁO: *Ekstaza bł. Stanisława Kazimierczyka*, Zakrystia Południowa, tzw. Kapłańska**

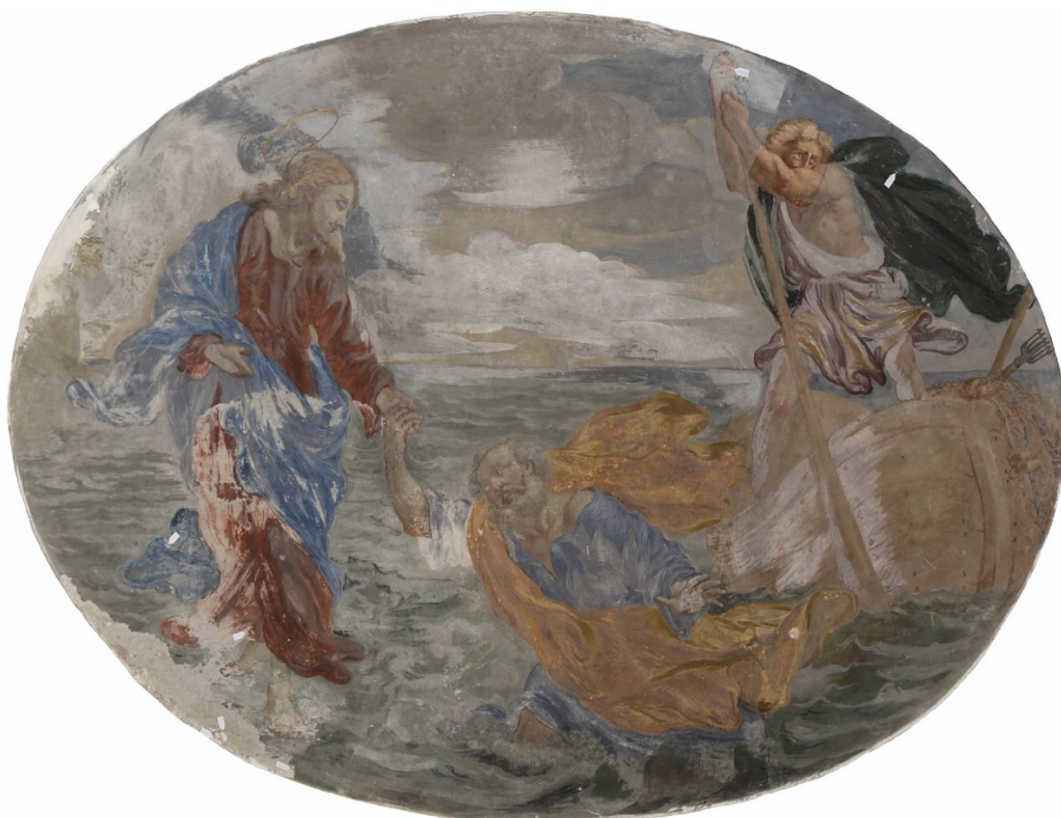
Podłoże malowidła stanowią dwie warstwy tynku. Pierwsza spodnia: szarawa, gruboziarnista, rodzaj *arriccio* o grubości ok. 1 cm, spoiwie wapiennym z domieszką spoiwa gipsowego, wypełniacz o strukturze piaskowej oparty jest na kwarcu. Wierzchnia warstwa zaprawy jest natomiast nietypowa: gładka, biała, w rodzaju *intonaco* o grubości nie przekraczającej 2-3 mm, o spoiwie wapienno-gipsowym w typie bazalnym, mikrokryształicznym, dobrze przylegającym do wypełniacza. Tekstura *intonaco* jest zbita. Głównym składnikiem wypełniacza są ziarna gipsowe we frakcji piaskowej (dolna granica 0,05-1mm). Malowidło wykonano w 3 dniówkach. Obszary *giornat* wydzielono w pionie, granice poszczególnych dniówek są nierówne i dość czytelne w świetle bocznym.

Przeprowadzone badania i obserwacje wskazują, że malowidło wykonano w technice *al fresco*, ale nie do końca typowej dla fresku barokowego. Uwagę zwracają niespotykane wapienno-gipsowe podłoża oraz zastosowana paleta pigmentów. Wykryte w spoiwie dodatki organiczne: śladowe ilości gumy mogą stanowić integralny składnik oryginalnego spoiwa, dodawany jeszcze na etapie malowania na mokrym tynku, umożliwiając łatwiejsze ucieranie pigmentu. Przy szybkim wiązaniu zaprawy wierzchnie warstwy malarskie mogły być już kładzione na półsucho lub nawet *a secco*. Wykryta w badaniach dekstryna prawdopodobnie pochodzi z późniejszych konserwacji, podczas których przesączono warstwy malowidła, nie można jednak całkowicie wykluczyć jej zastosowania do wykańczania fresku *a secco* przez artystę. Zidentyfikowane w próbkach żywice syntetyczne (winylowe) pochodzą z przemalowań lub mogły być również stosowane jako rodzaj impregnatu, którym w przeszłości próbowano konsolidować osypujące się malowidło.

Po odsłonięciu i konsolidacji oryginalnych warstw malarskich projekt zakłada uzupełnienie i scalenie optyczne ubytków warstwy malarskiej, tak by przywrócić malowidłu spójność i czytelność kompozycji. Prace przy retuszu powinny być prowadzone ze szczególnym poszanowaniem dla dawnego XVII-wiecznego charakteru polichromii, tak by wyeksponować jej autentyzm i przywrócić walory artystyczne.

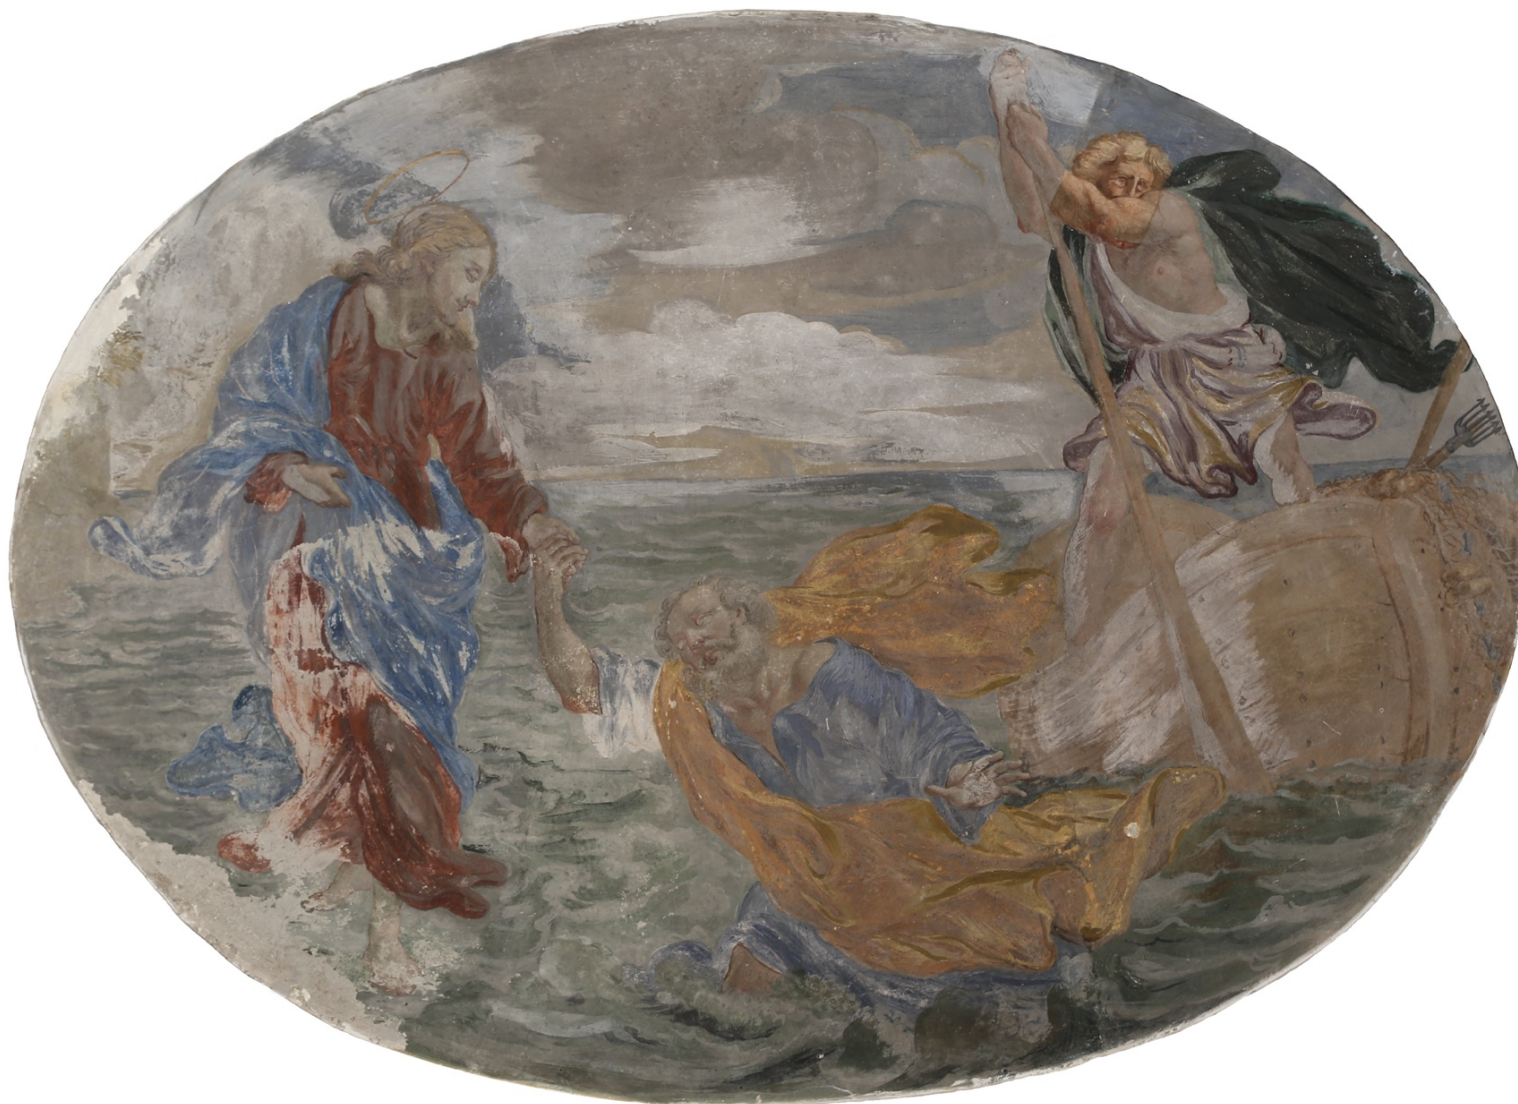
**MALOWIDŁO: Św. Piotr chodzący po wodzie. Zdjęcie w świetle widzialnym, stan przed konserwacją.**

Niestety oryginalne malowidło w dużej mierze jest przykryte warstwami wtórnych przemalowań, które znacznie utrudniają ocenę sposobu malowania oryginału.

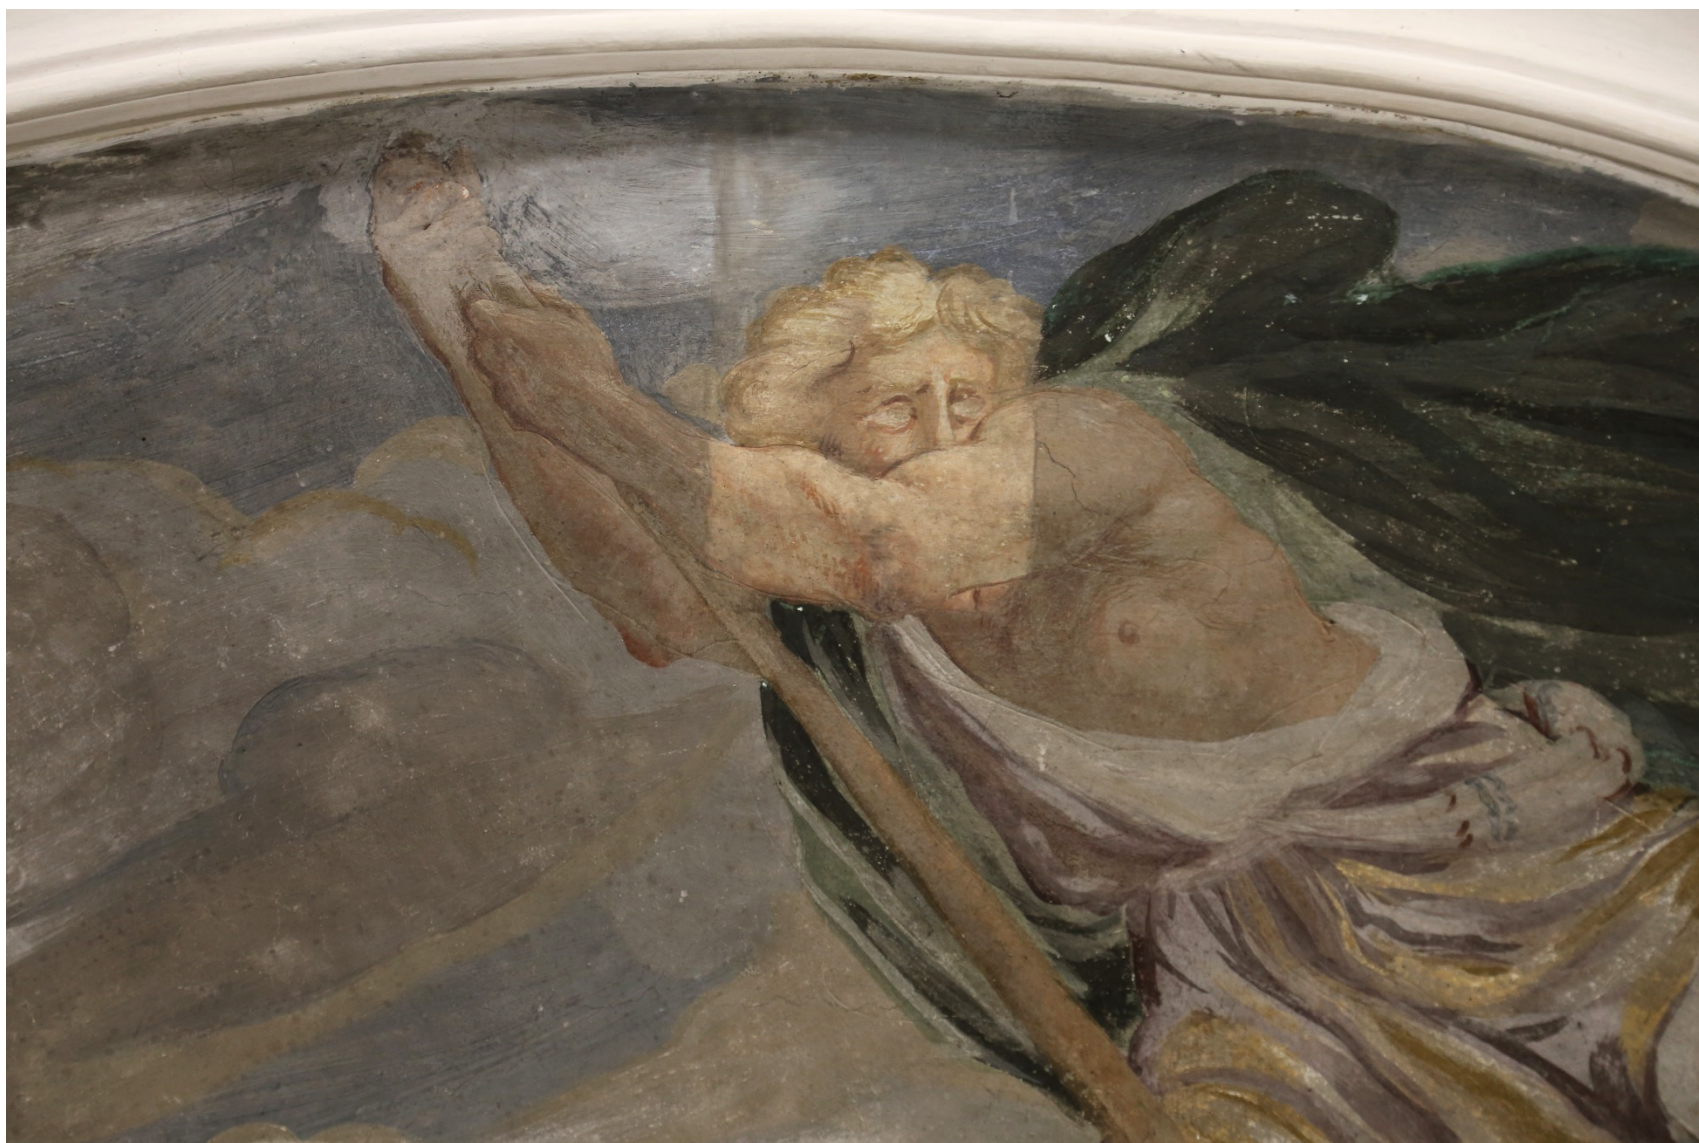
Postać anioła, w partii karnacji próba oczyszczania malowidła z brudu, wykonana metodami chemicznymi.

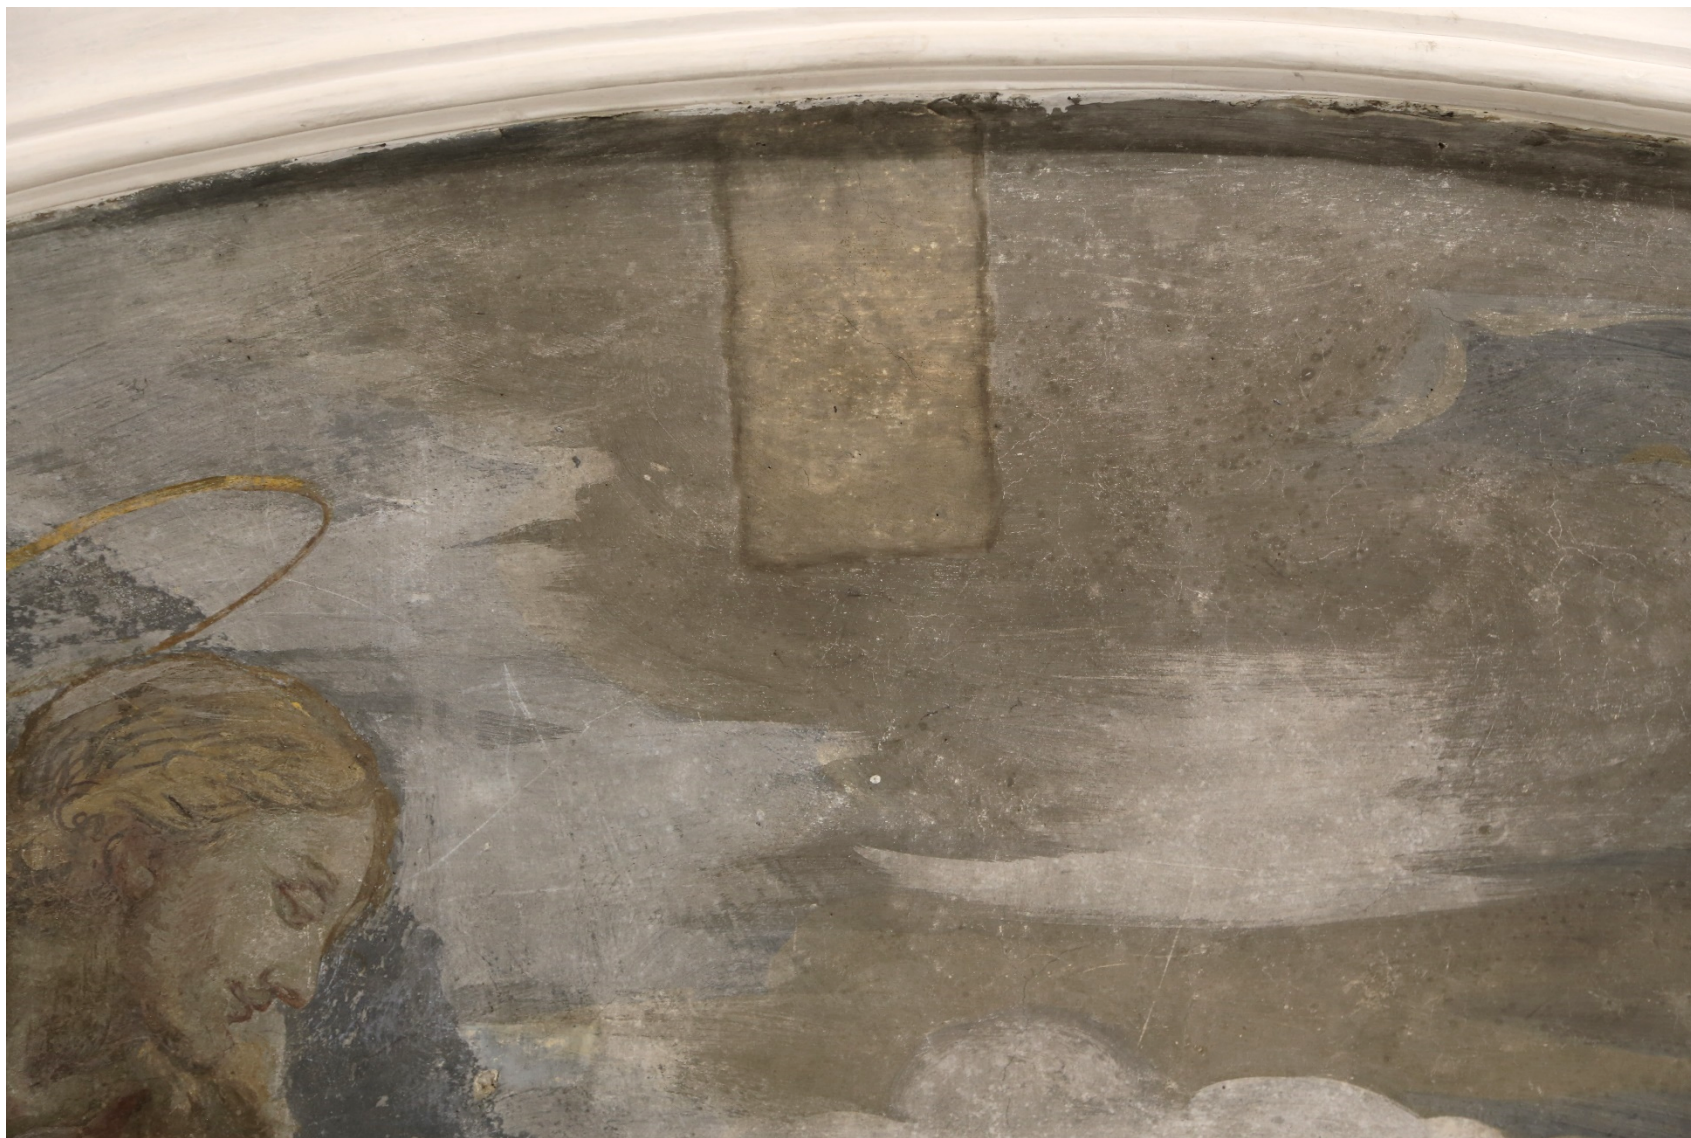
Partie nieba, próba oczyszczania malowidła z brudu, wykonana metodami chemicznymi. Widoczne przemalowania chmur białą, kryjącą farbą.

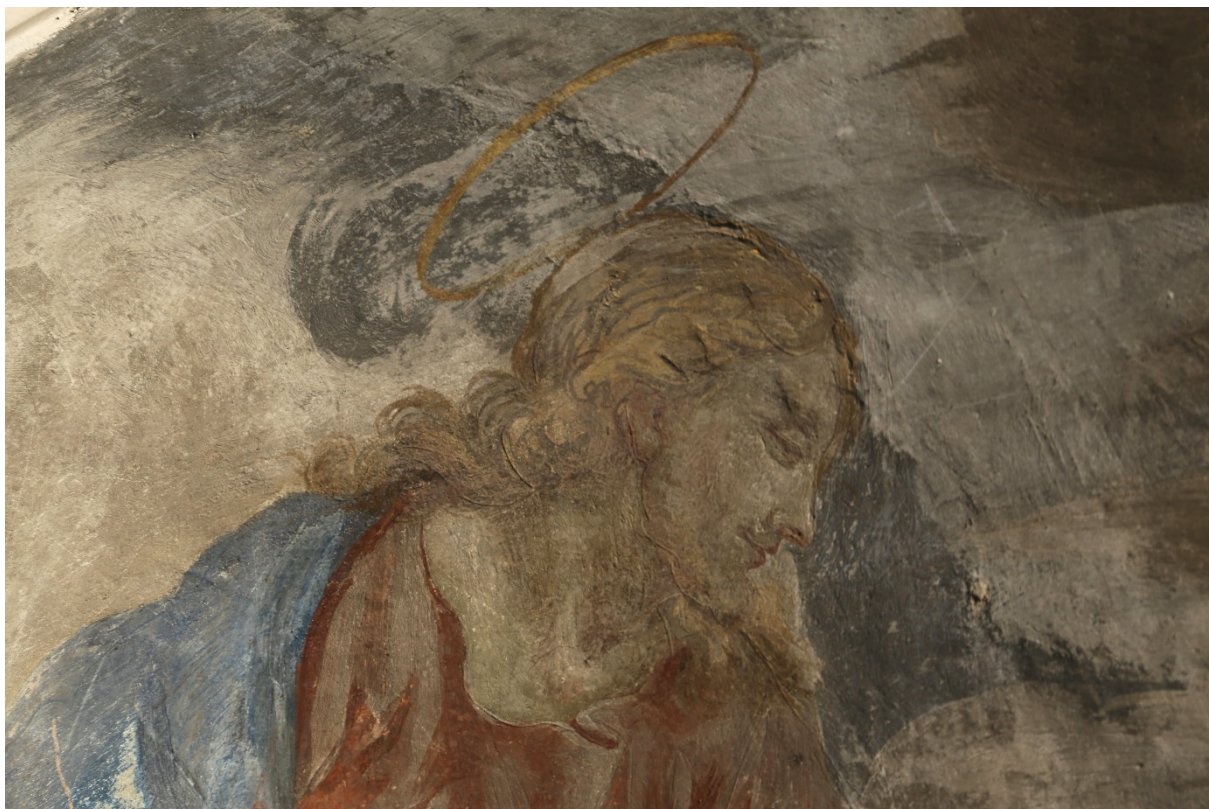
Postać Chrystusa, w świetle bocznym widoczne nierówne granice dzieńki.

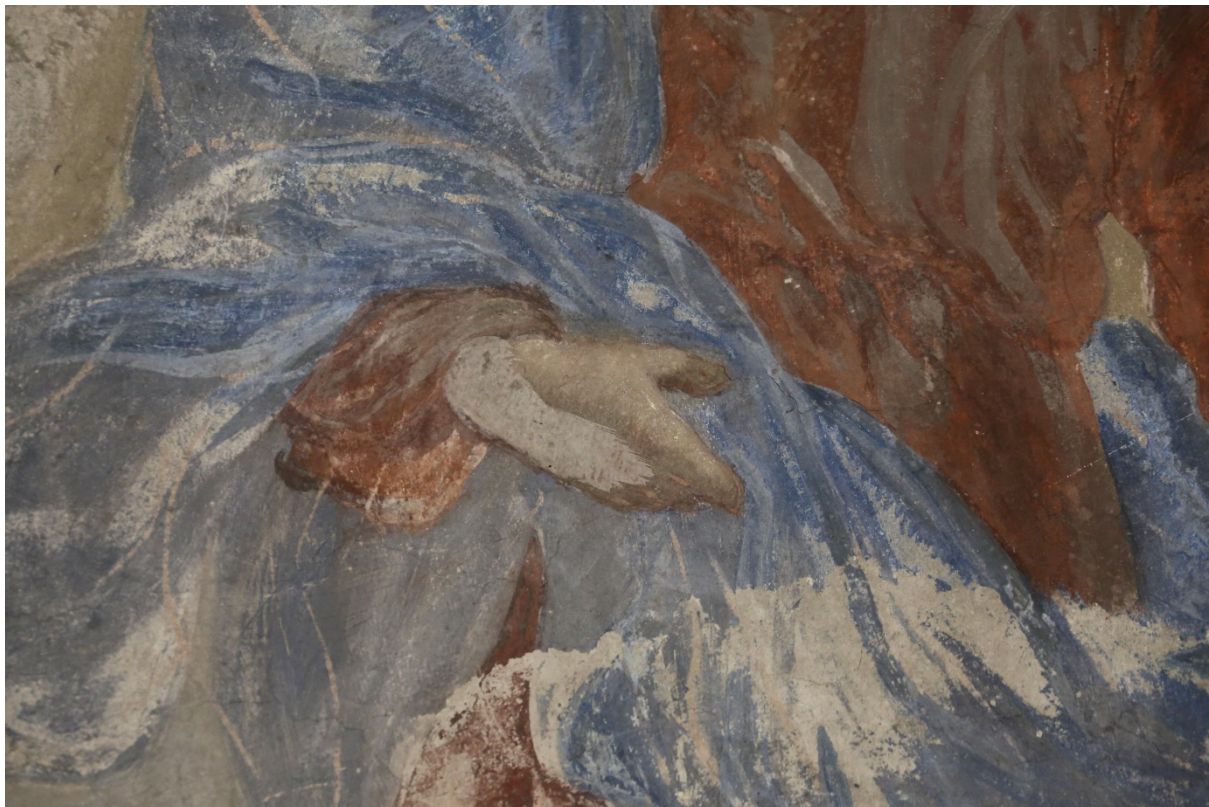
Postać Chrystusa, widoczne ubytki i odspojenia warstwy malarskiej w partiach błękitnej szaty oraz przemalowania karnacji (dłoni).

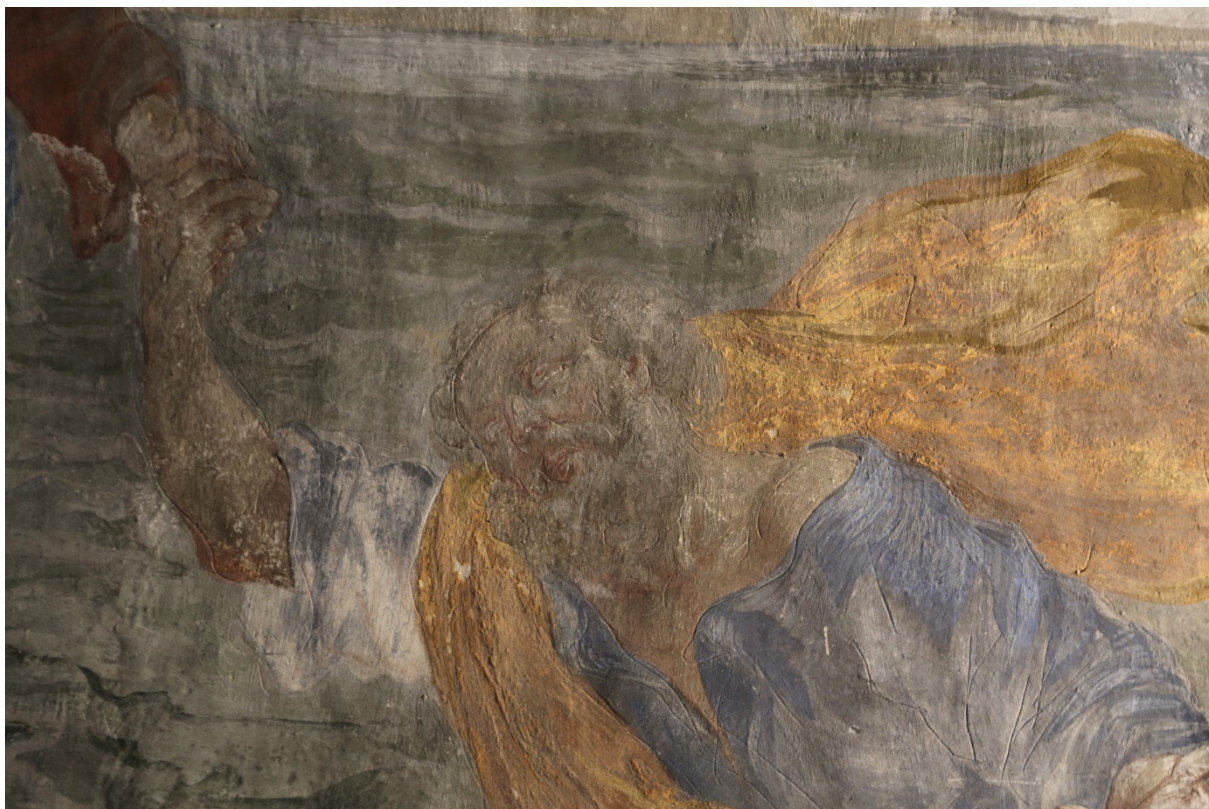
Postać Św. Piotra, w świetle bocznym widoczna nierówna powierzchnia malowidła oraz linie trasowania kompozycji.

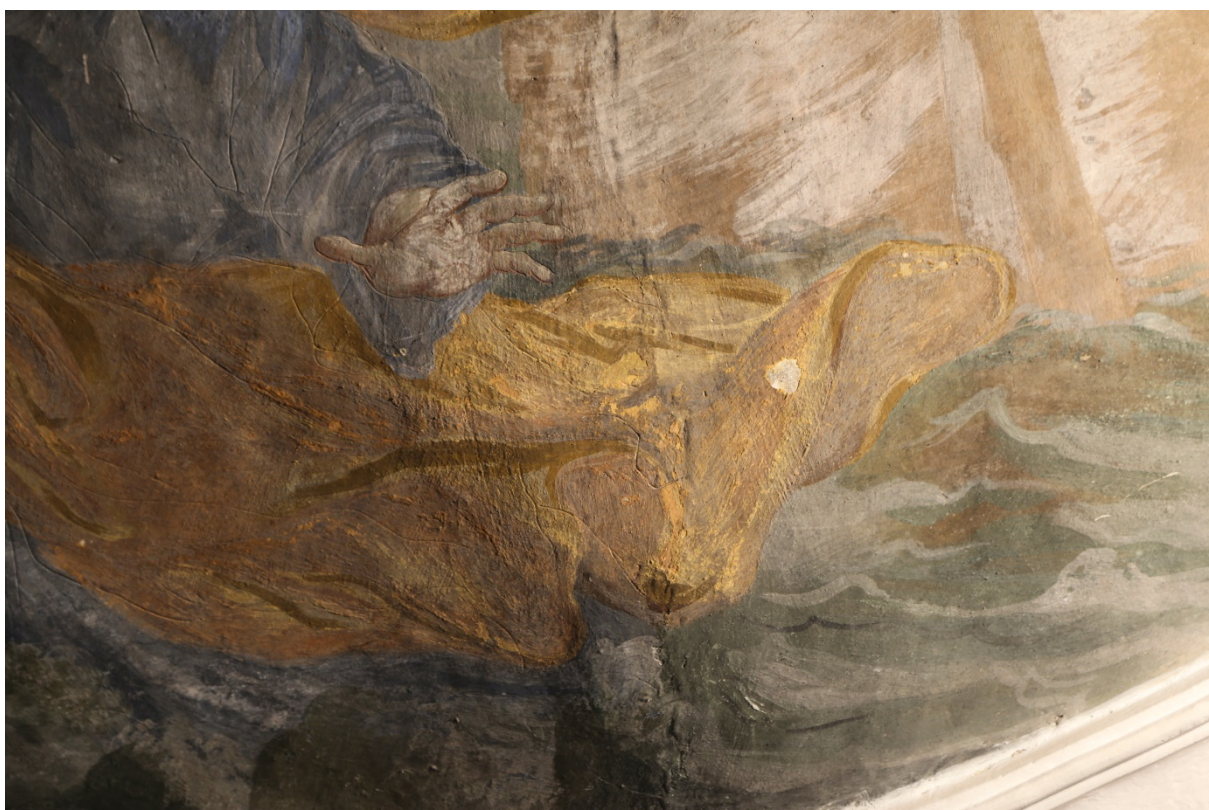
Postać Św. Piotra, w świetle bocznym widoczna granica dniówek oraz linie trasowania kompozycji.

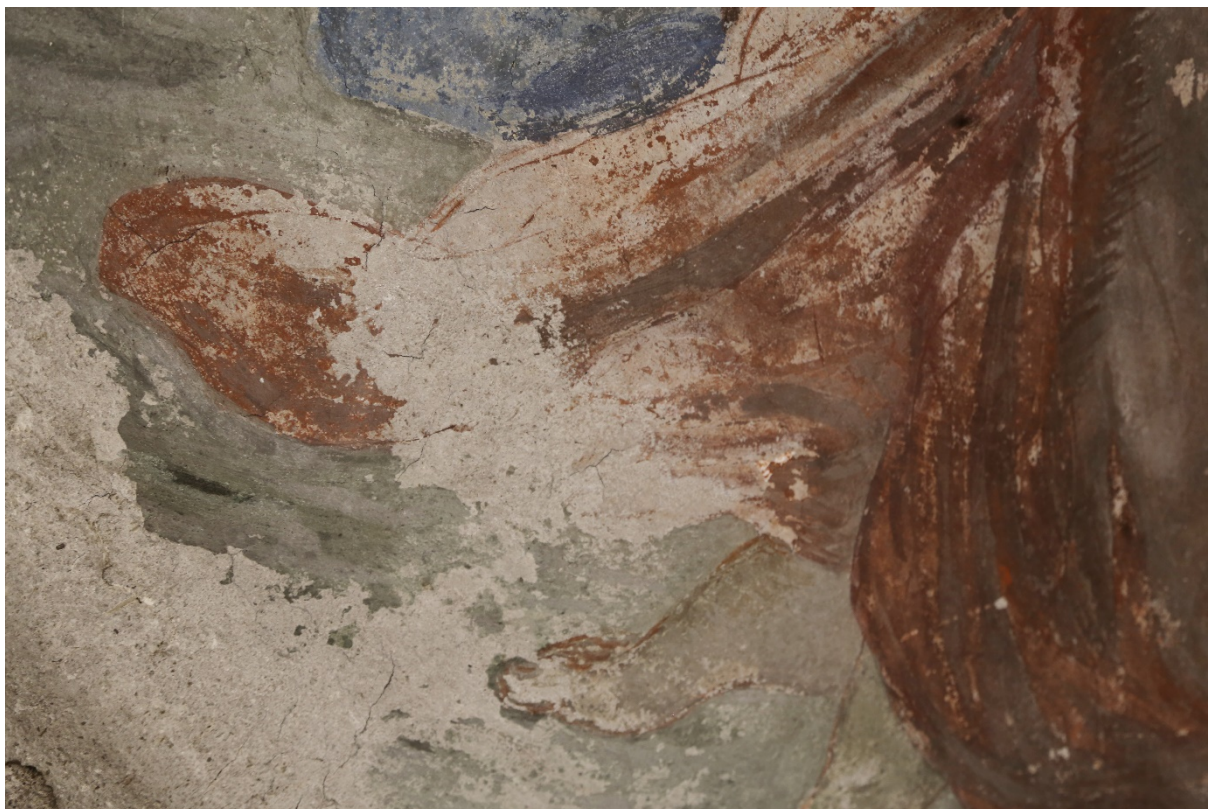
Partie czerwonej szaty Chrystusa oraz zielonego tła (wody), widoczne rozległe odspojenia i ubytki warstwy malarskiej.

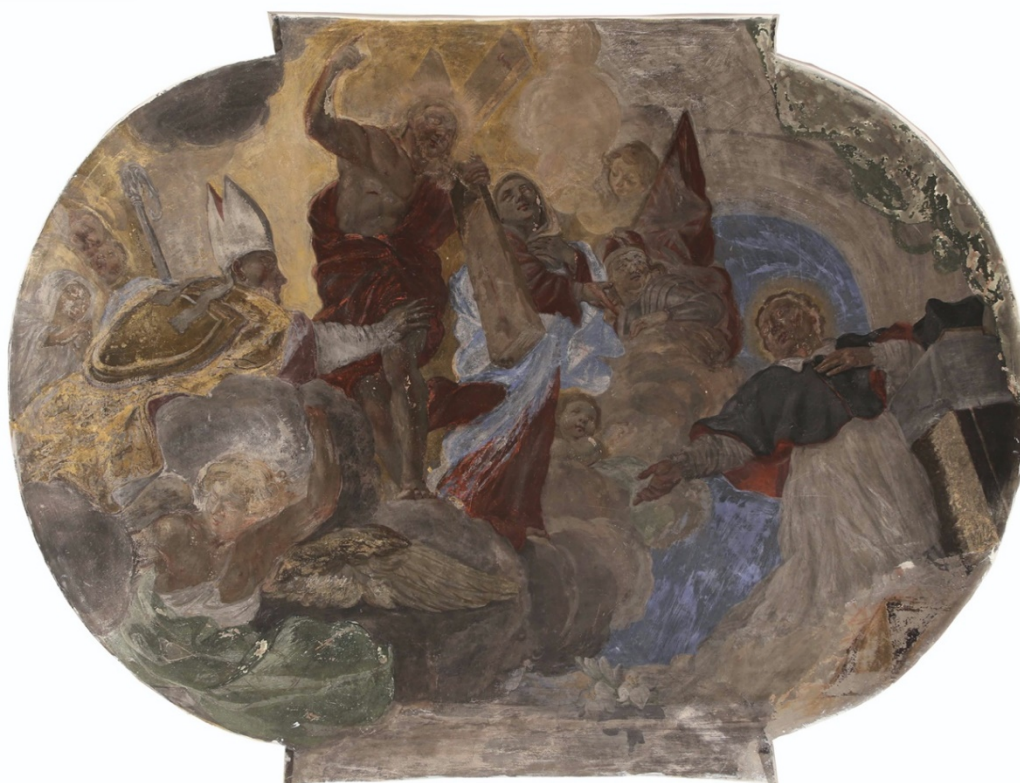
Stan zachowania malowidła jest bardzo zły. Obiekt wymaga prac ratunkowych oraz kompleksowej konserwacji i restauracji. Najpoważniejsze zagrożenie stanowi postępująca degradacja malowidła prawdopodobnie utrwalonego jakimś środkiem impregnującym oraz coraz silniejsze powiązanie warstwy brudu z oryginalną warstwą malarską. Dodatkowo prawdopodobnie doszło do nieodwracalnych zmian kolorystycznych w partiach czerwieni, malowanych cynobrem. Cynober to chemicznie HgS (siarczek rtęci), podatny na ciemnienie pod wpływem działania światła<sup>1</sup>. Zmiany te mogą dotyczyć powierzchni warstwy oryginalnej bądź przemalowania, w tym zakresie należy przeprowadzić dodatkowe badania.

Stan podłoża konstrukcyjnego nie budzi zastrzeżeń. Konstrukcja ceglanego (?) sklepienia prezbiterium jest stabilna. Podłoże nośne prawdopodobnie nie wymaga interwencji. Spodnia warstwa gruboziarnistej zaprawy *arriccio* posiada dobrą adhezję do podłoża. Wierzchnia warstwa tynku - *intonaco* (o grubości ok. 2 - 3 mm) wykazuje dobrą spoistość i przyczepność do spodniej zaprawy, miejscami jednak jest krucha. Prawdopodobnie na skutek zawilgocenia bądź kondensacji wilgoci wykruszeniu uległa warstwa malarska przy prawej krawędzi plafonu. W obszarze ubytków na odsłoniętej powierzchni *intonaco* uczytelniły się ślady wstępnego rysunku kompozycji.

Bardzo słabą kohezję i adhezję do podłoża ma natomiast sama warstwa malarska, która w niektórych partiach zbyt słabo została związana spoiwem mineralnym, degradacji mogły ulec wierzchnie warstwy fresku, wykańczane prawdopodobnie „na pół sucho” z dodatkiem wody wapiennej lub spoiwa organicznego (gumy arabskiej). Tendencję do pudrowania się wykazują partie malowane ugiem i ziemią zieloną, przetarcia i odspojenia w postaci drobnych i większych łusek mają partie opracowane czerwienią - cynobrem i błękitem - smaltą (szaty Chrystusa i Marii). Skłonność do odpajania się wykazują malowane najprawdopodobniej z wapnem karnacje postaci (ubytki w partii twarzy bł. Stanisława, prawej ręki i nóg Chrystusa, karnacji Marii, twarzy i dłoni kobiety po lewej stronie, karnacji putt). Liczne przetarcia i ubytki malatury starano się w przeszłości zatuszować, wykonując rozległe retusze i przemalowania. Wydaje się, że pudrujące się malowidło na całej powierzchni utrwalono rodzajem kleju (dekstryny, bądź żywicy winylowej). Impregnat nałożono pędzlem, na powierzchni malowidła pozostały bowiem ślady jego nakładania. Wprowadzenie impregnatu dodatkowo związało brud z osłabioną warstwą malarską, co obecnie potęguje trudności w oczyszczeniu malowidła. Niewykluczone, że partie malowane cynobrem (szata Chrystusa, Marii i sztandar) pod wpływem działania światła, wilgoci i środowiska zasadowego uległy ściemnieniu. Alteracja barwna pigmentu całkowicie zmieniła estetykę malowidła. Na tym etapie prac nie wiadomo czy zmiana ta dotyczy oryginalnych warstw malowidła (ich powierzchni) czy raczej warstwy wtórnej, przemalowania, na ile również wynika z obecności brudu.

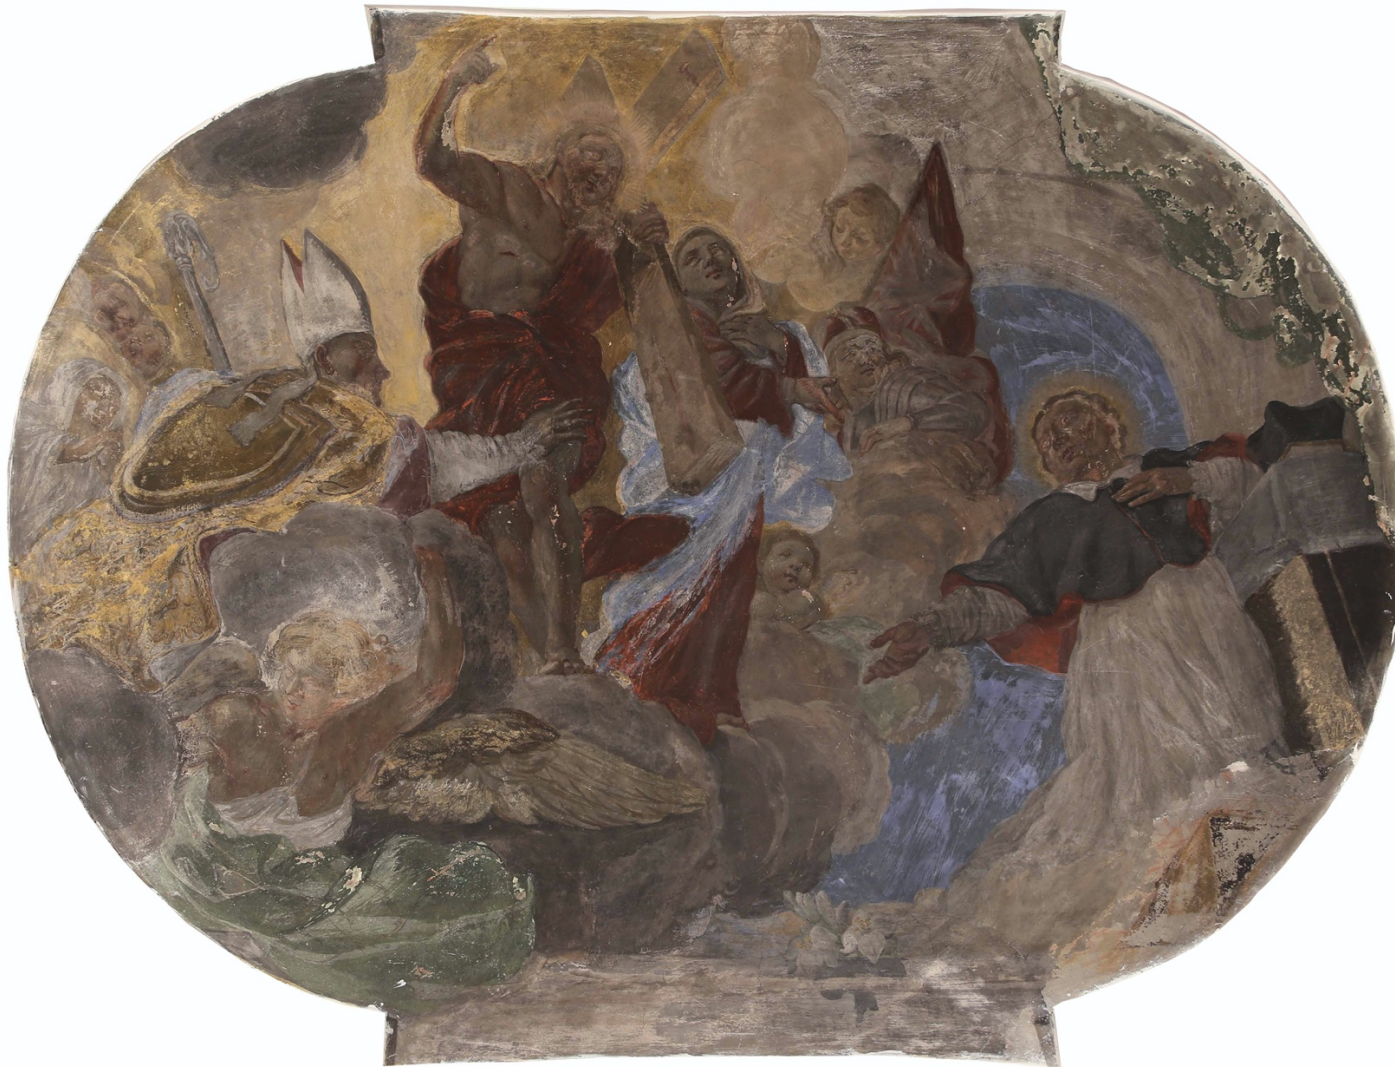
**MALOWIDŁO: *Ekstaza bł. Stanisława Kazimierczyka*, Zakrystia Południowa, tzw. Kapłańska.  
Zdjęcie w świetle widzialnym, stan przed konserwacją.**

Oryginalne malowidło w dużej mierze jest przykryte warstwą brudu, miejscami przemalowane i zmienione, co znacznie utrudnia ocenę sposobu malowania oryginału.

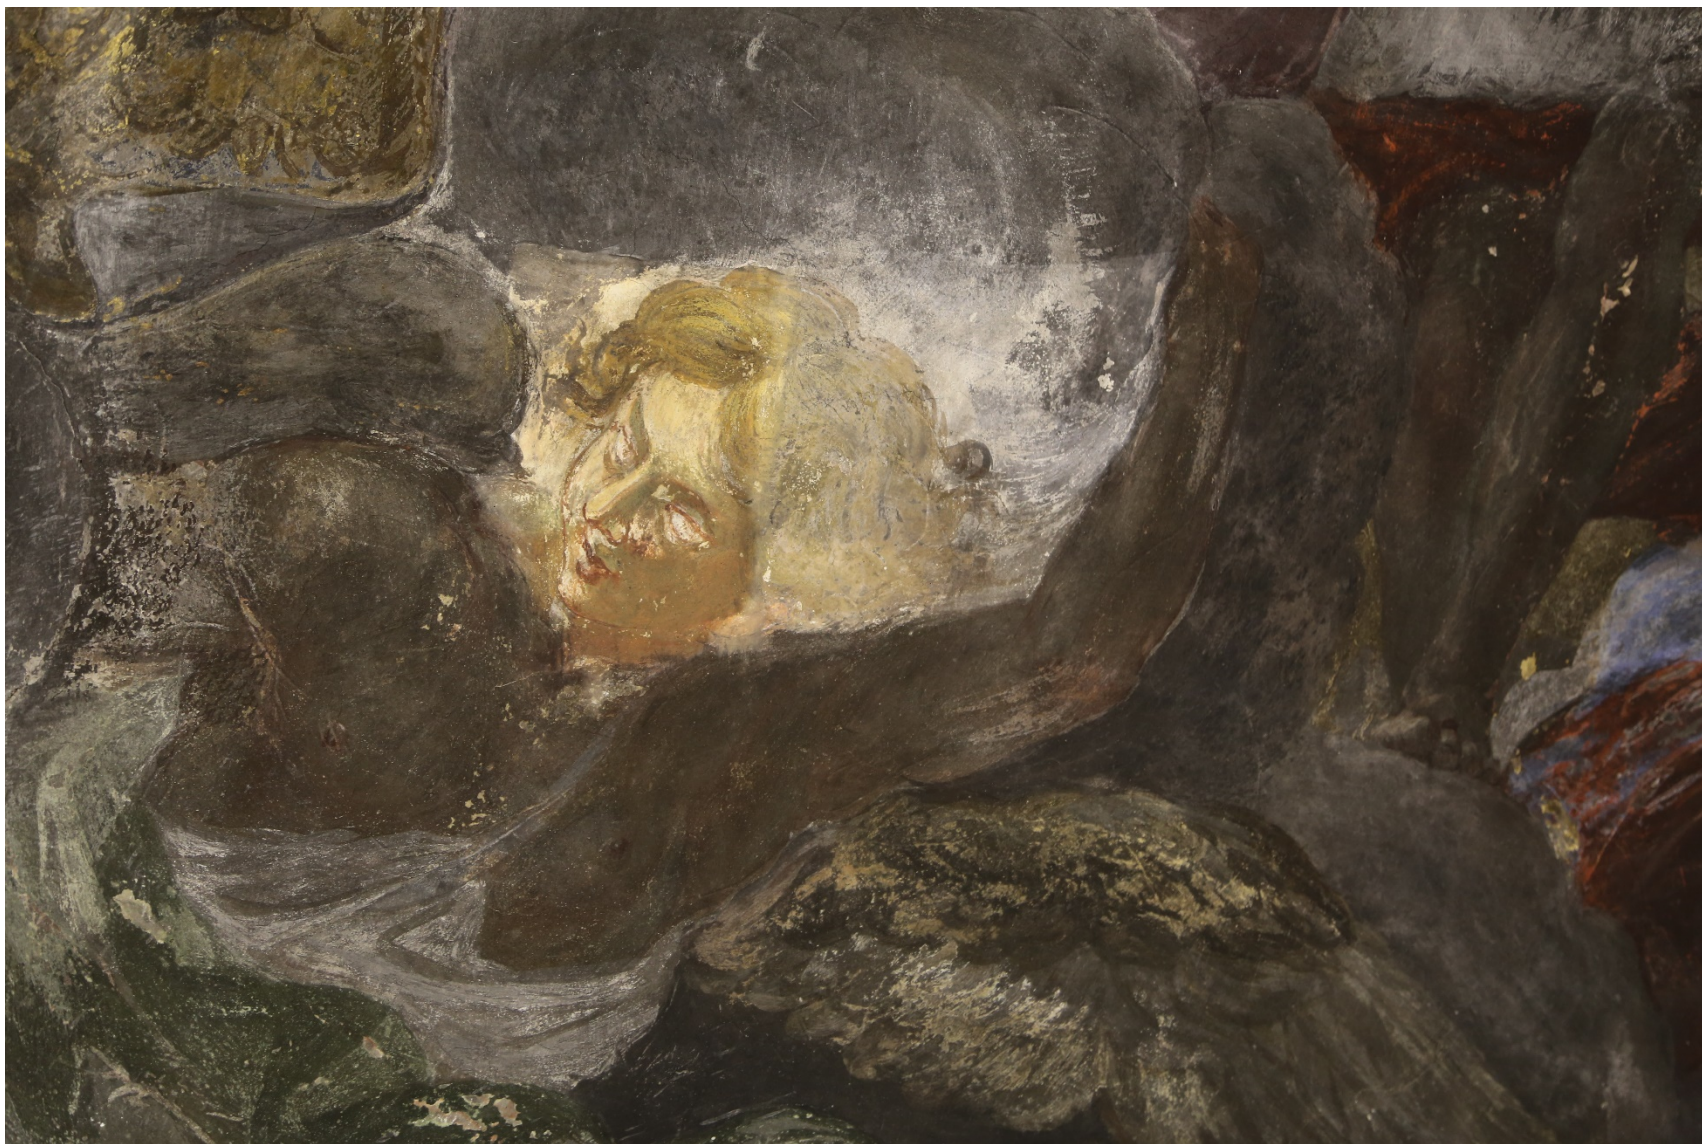
Odkrywka z brudu w partii karnacji anioła, wykonana metodami chemicznymi.

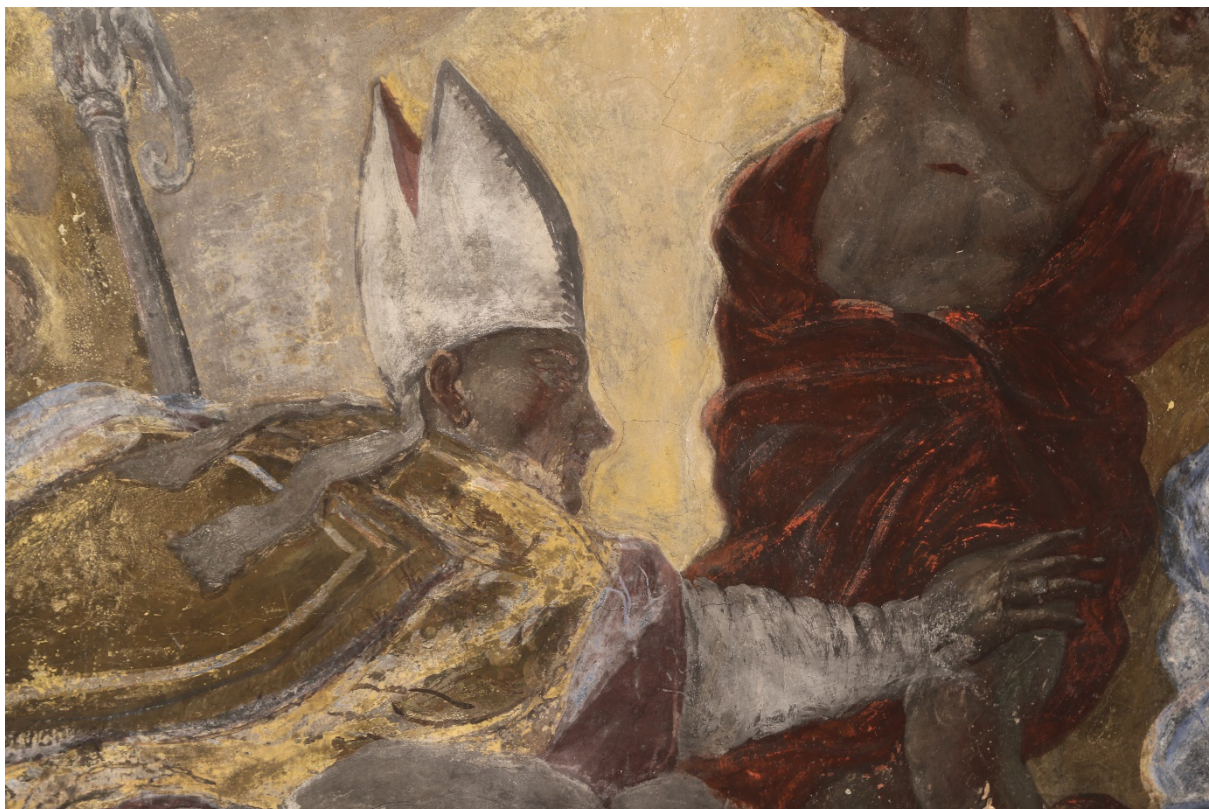
Fragment malowidła, widoczne przetarcia brudnej i pociemniałej warstwy malarskiej oraz ślady łączenia dniówek wokół głowy biskupa.

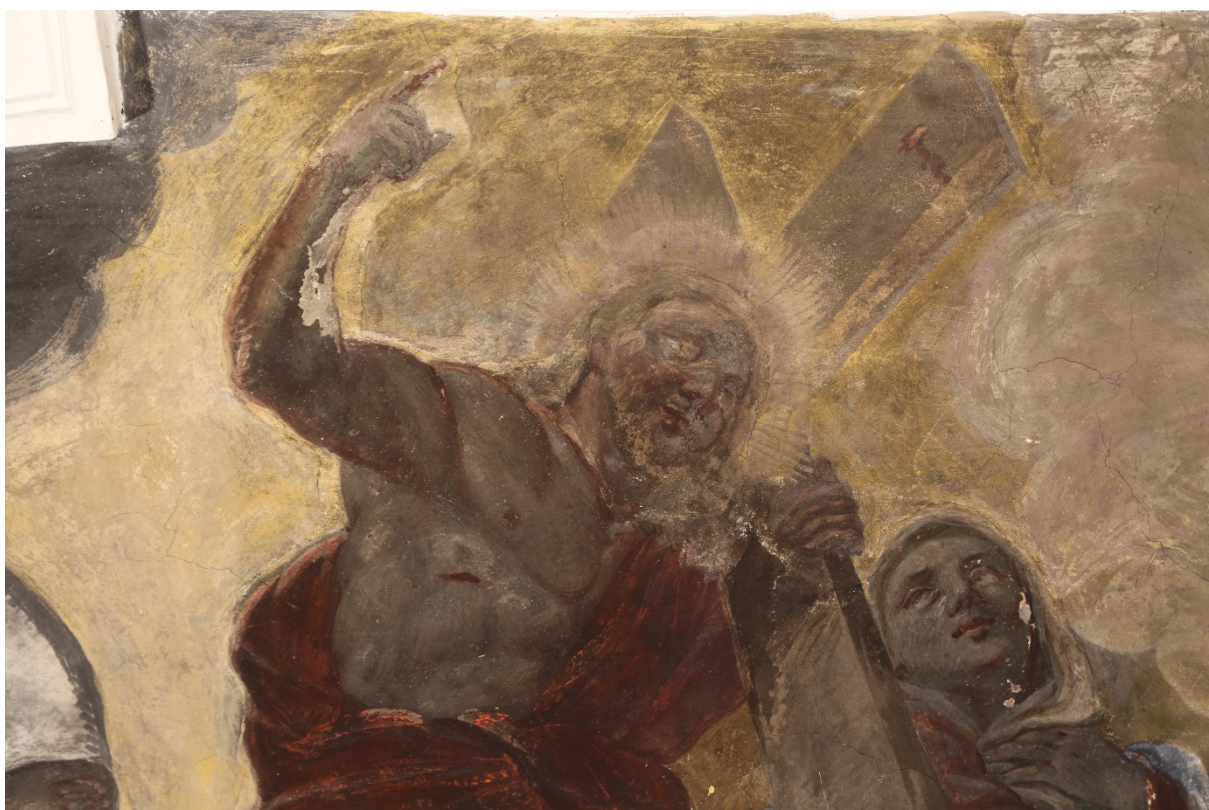
Fragment malowidła, widoczne przetarcia i odspojenia łusek warstwy malarskiej w partiach karnacji. Dobrze widoczna granica dniówki biegnie wokół postaci Chrystusa.

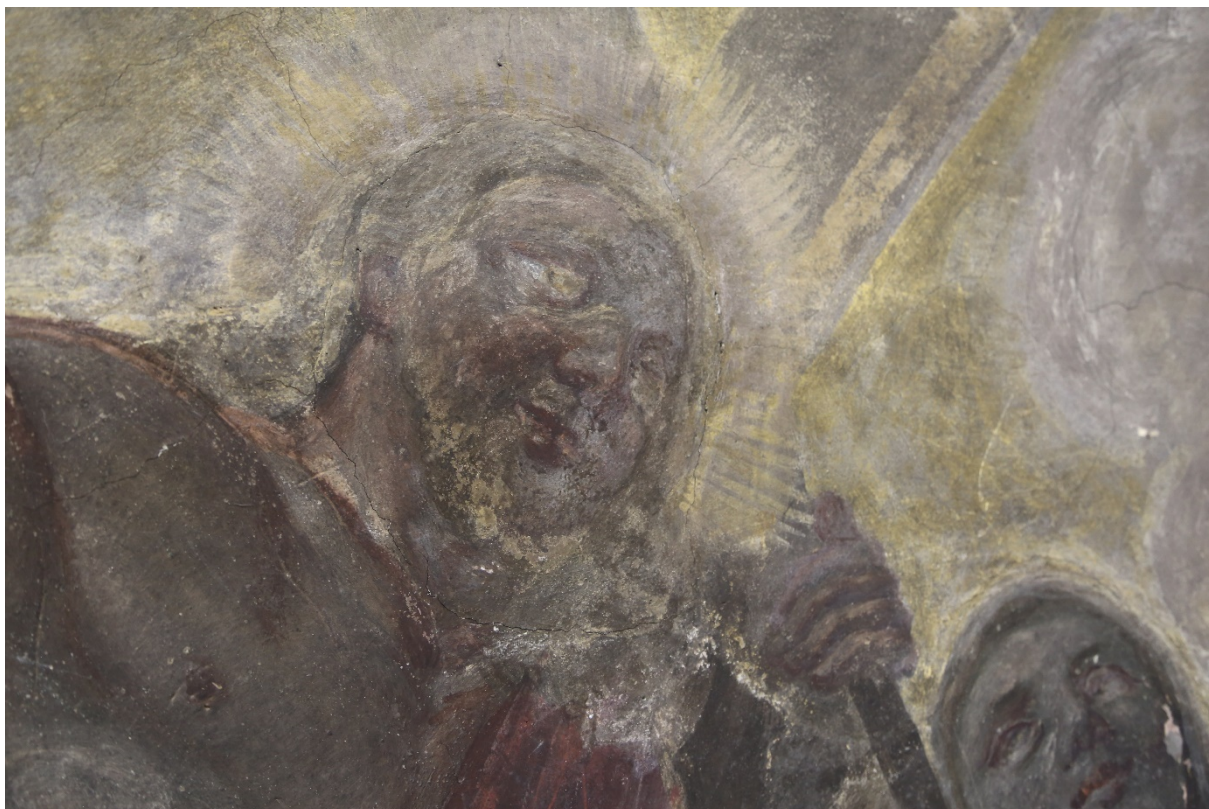
Twarz Chrystusa, widoczne przetarcia brudnej i pociemniałej warstwy malarskiej oraz ślady łączenia dniówek wokół głowy.

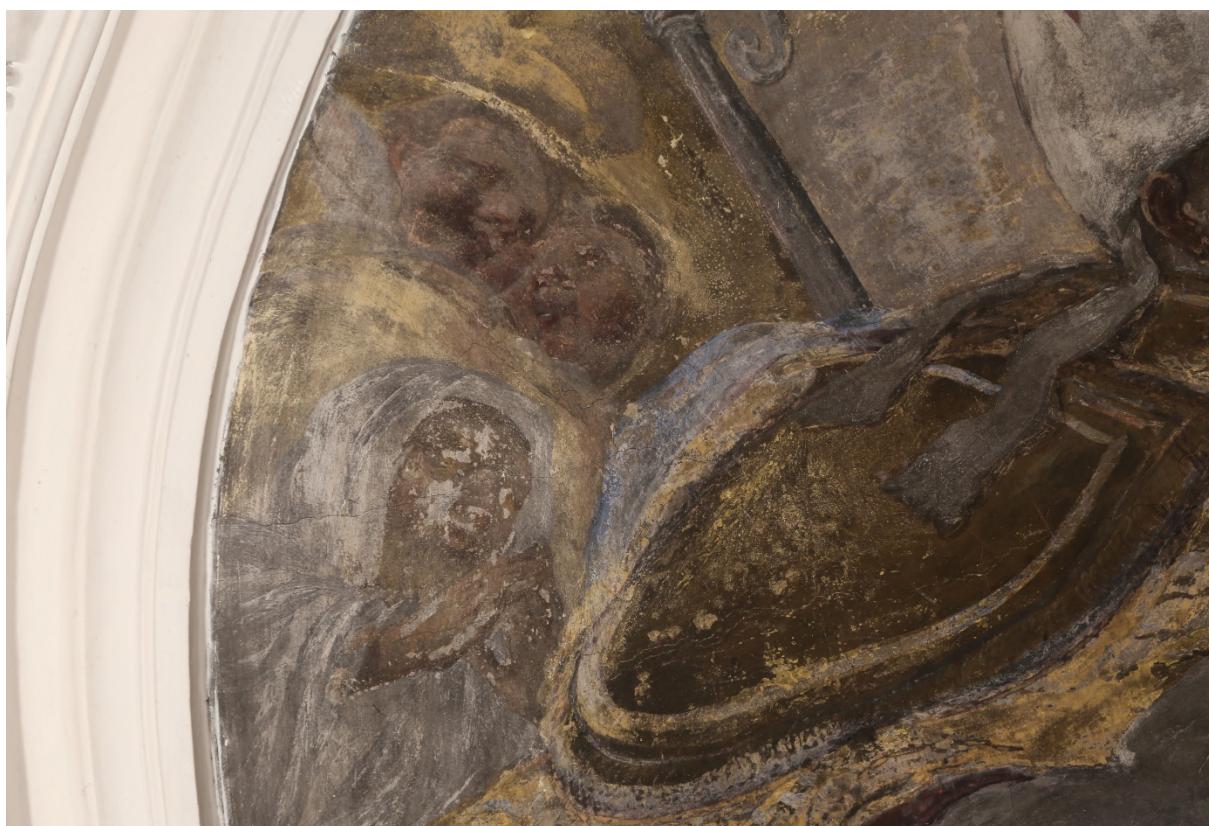
Fragment malowidła, widoczne przetarcia i odspojenia łusek warstwy malarskiej w partiach karnacji i błękitu.

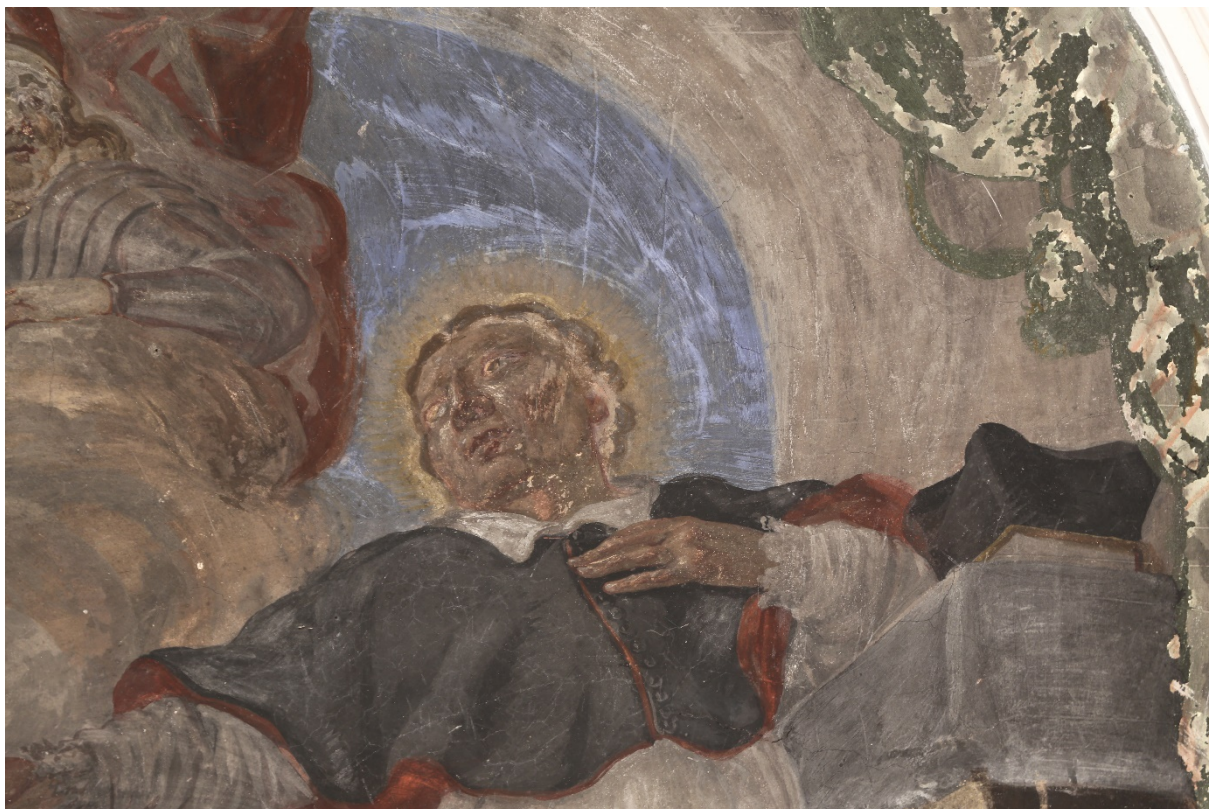
Postać bł. Stanisława Kazimierczyka, w partii karnacji i po prawej stronie malowidła widoczne ubytki i odspojenia warstwy malarskiej.
