**PRACE BADAWCZE  
WRAZ Z OPRACOWANIEM PROJEKTU  
PRAC KONSERWATORSKO-RESTAURATORSKICH DLA DWÓCH PLAFONÓW  
Z KOŚCIOŁA PW. ŚW. ŚW. PIOTRA I PAWŁA NA ANTOKOLU, WILNO**

**1.1 MALOWIDŁO: Św. Piotr chodzący po wodzie, Zakrystia Północna, tzw. Rybacka**  
**Wym. 285 x 190 cm**  
**Pow. ok. 360 dm<sup>2</sup>**  
**Datacja: 1677 – 1684**

**2.1 MAŁOWIDŁO: *Ekstaza bł. Stanisława Kazimierczyka*, Zakrystia Południowa, tzw. Kapłańska**

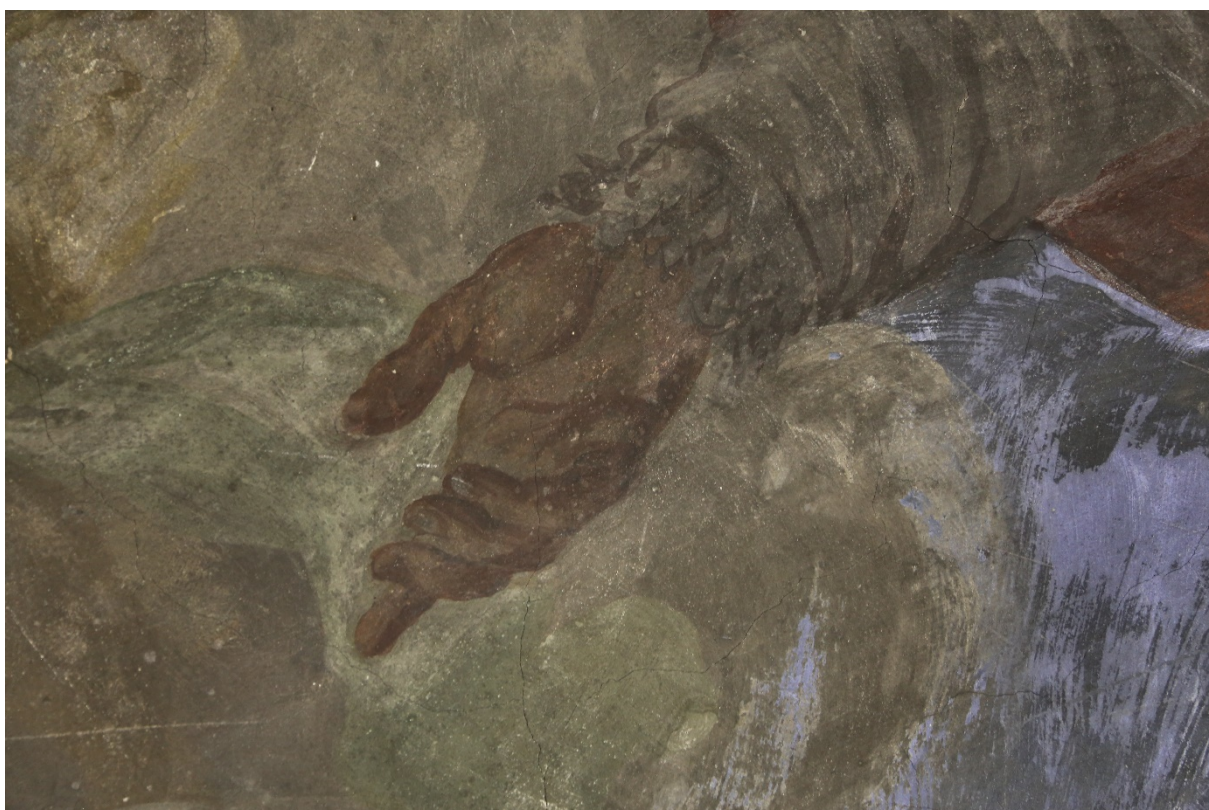
Modelunek dłoni. Kolorystyka malowidła zmieniona przez nawarstwienia brudu.

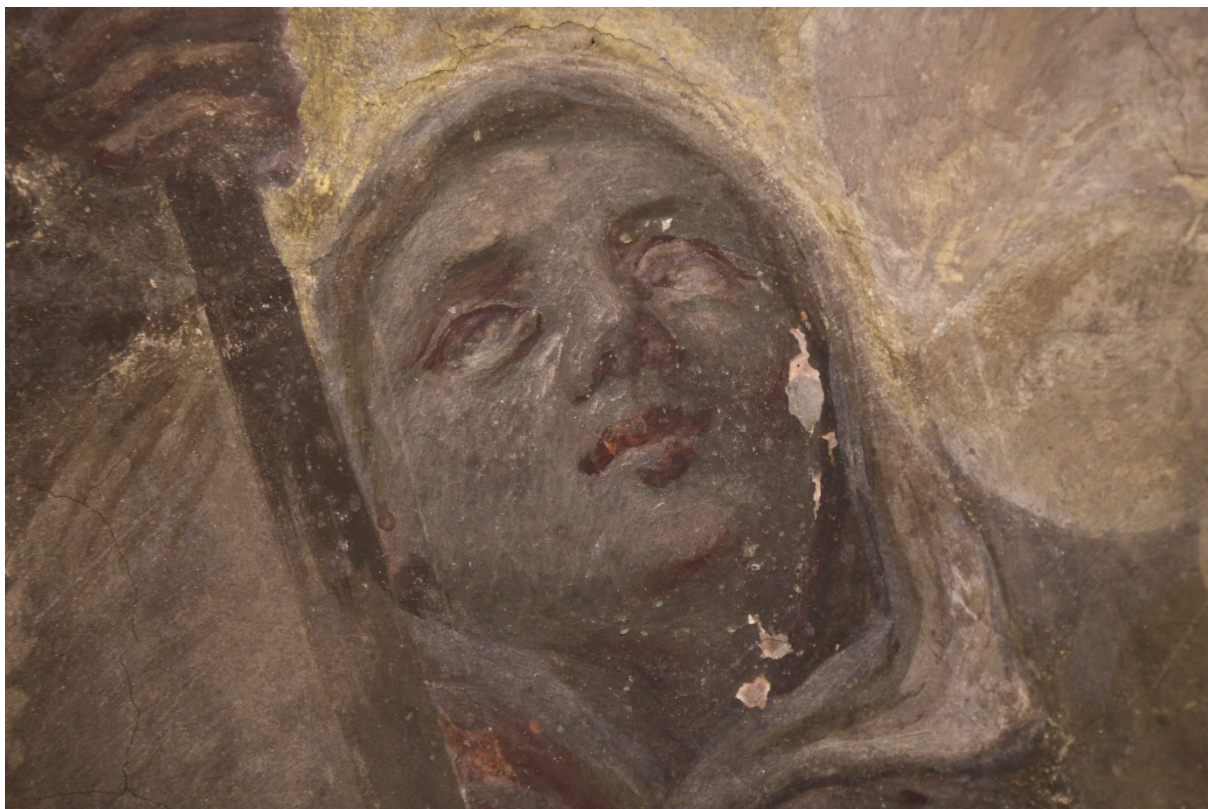
Postać Marii, w partii karnacji widoczne ubytki warstwy malarskiej, kolorystyka malowidła zmieniona przez nawarstwienia brudu.

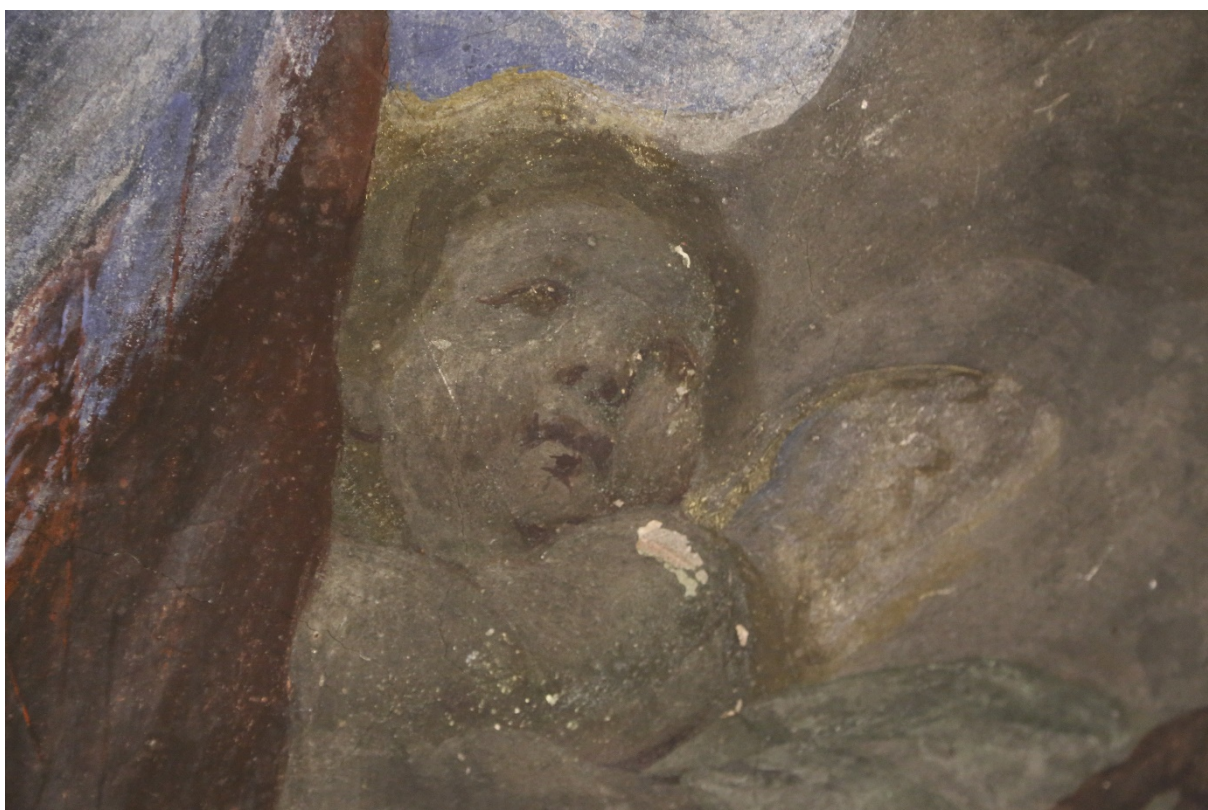
Putto, w partii karnacji widoczne ubytki warstwy malarskiej, kolorystyka malowidła zmieniona przez nawarstwienia brudu.

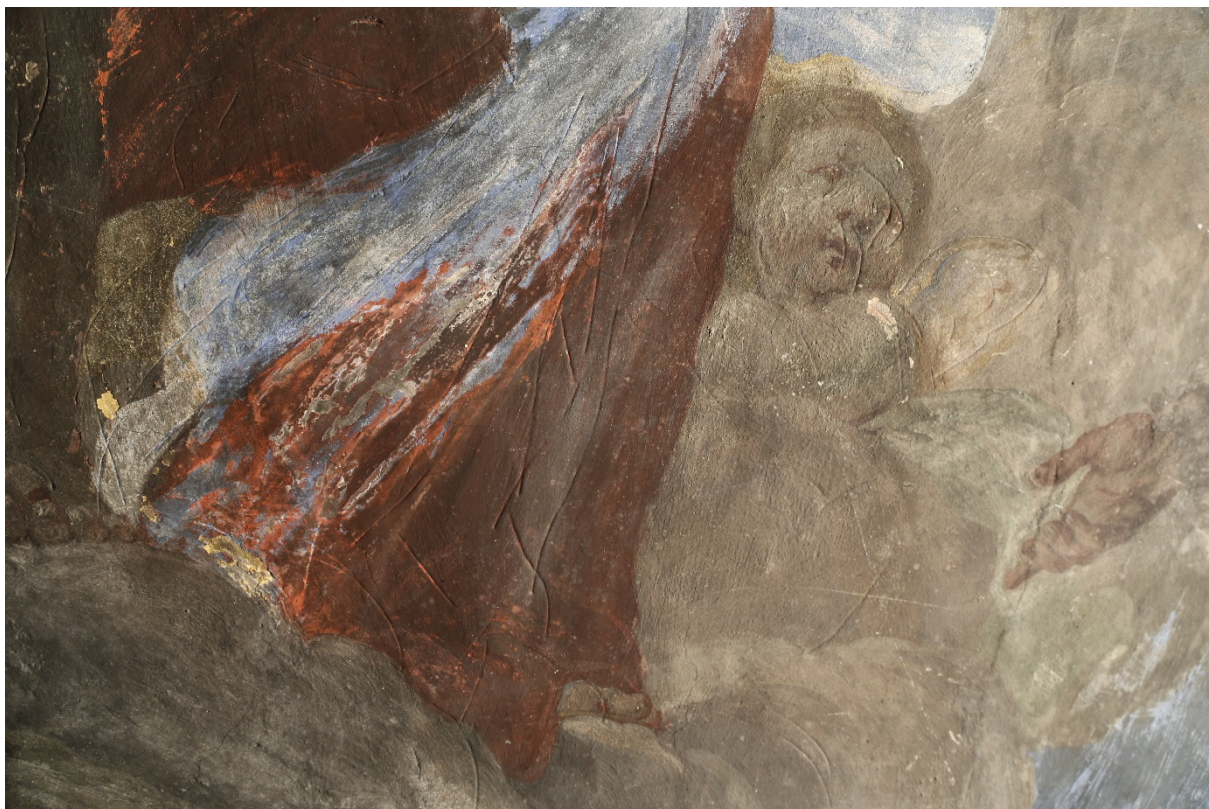
Fragment malowidła w świetle bocznym, widoczne linie trasowania, zmiany malarskie kompozycji w obszarze szaty Marii i twarzy putta.

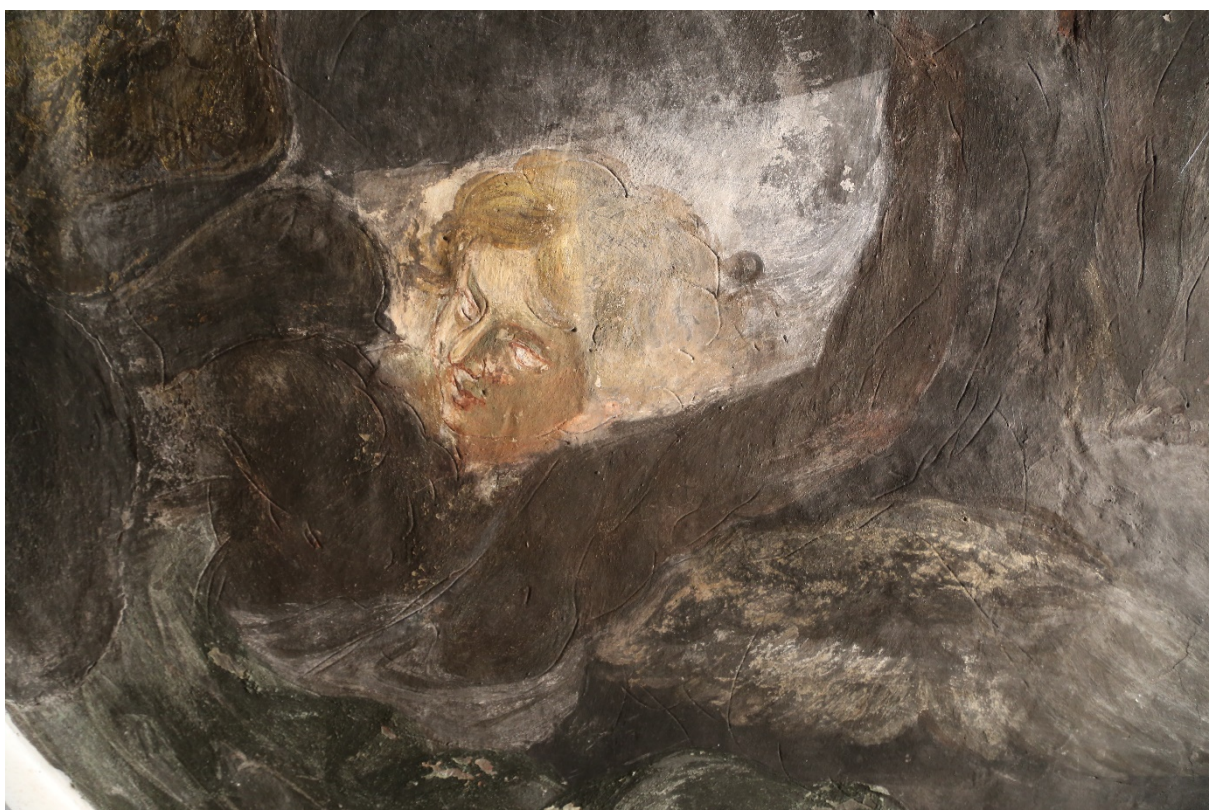
Postać anioła w świetle bocznym, widoczne linie trasowania, zmiany malarskie kompozycji w obszarze ułożenia rąk.

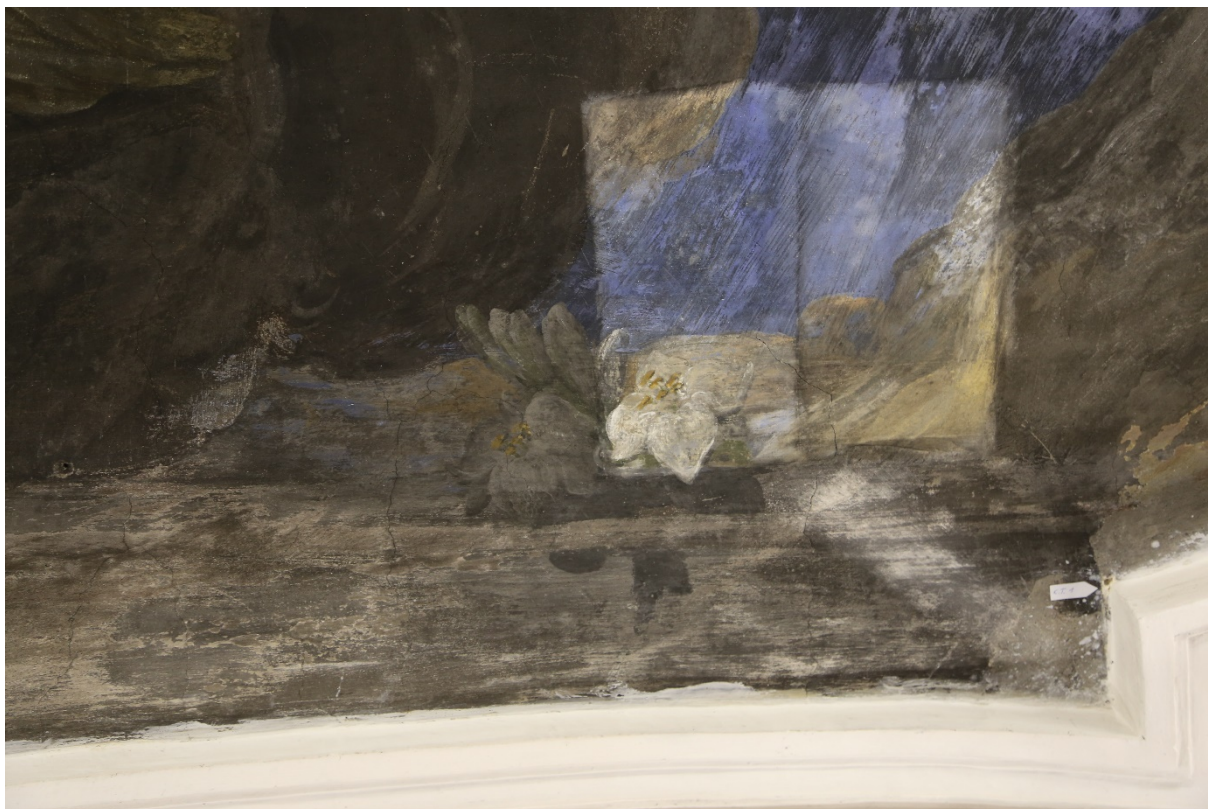
Odkrywka z brudu wykonana metodami mechanicznymi i chemicznymi. Widoczne trudne do usunięcia pozostałości brudu, utrwalonego prawdopodobnie środkiem impregnującym.

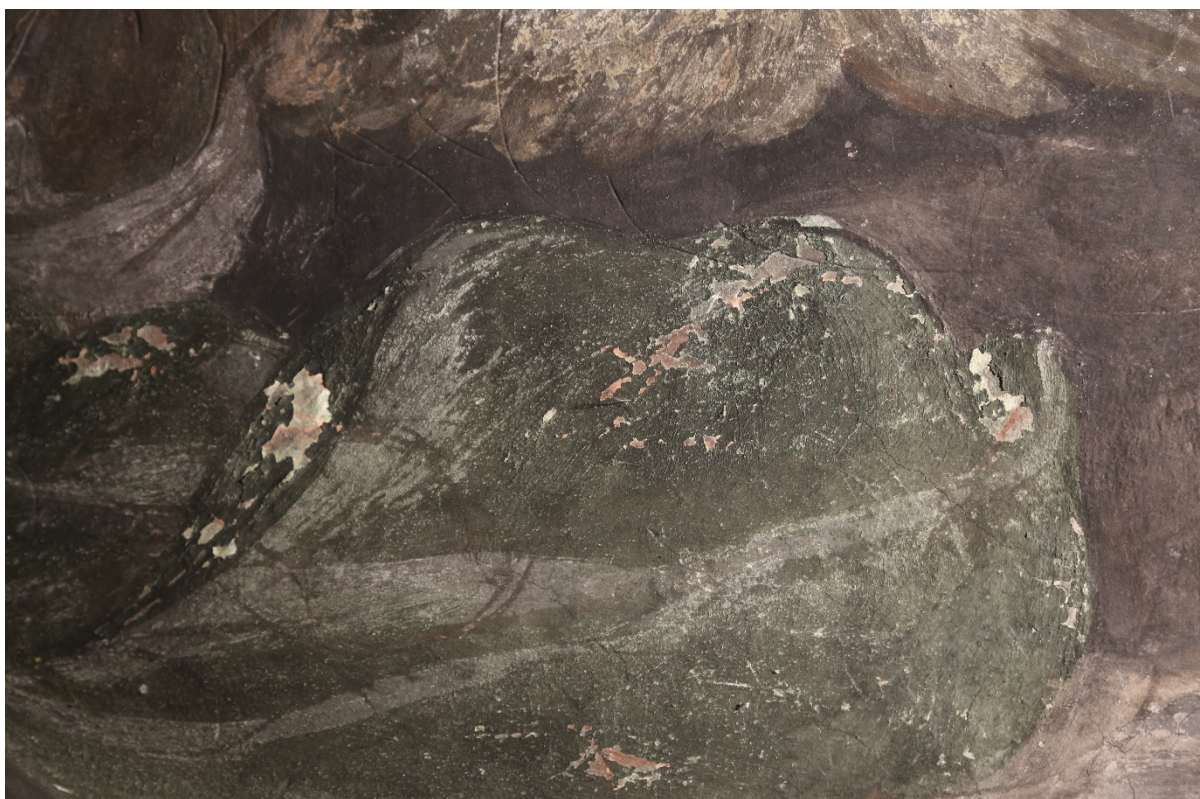
Partie zielonej szaty anioła, w ubytkach warstwy malarskiej widać wykonany czerwoną farbą rysunek wstępny.

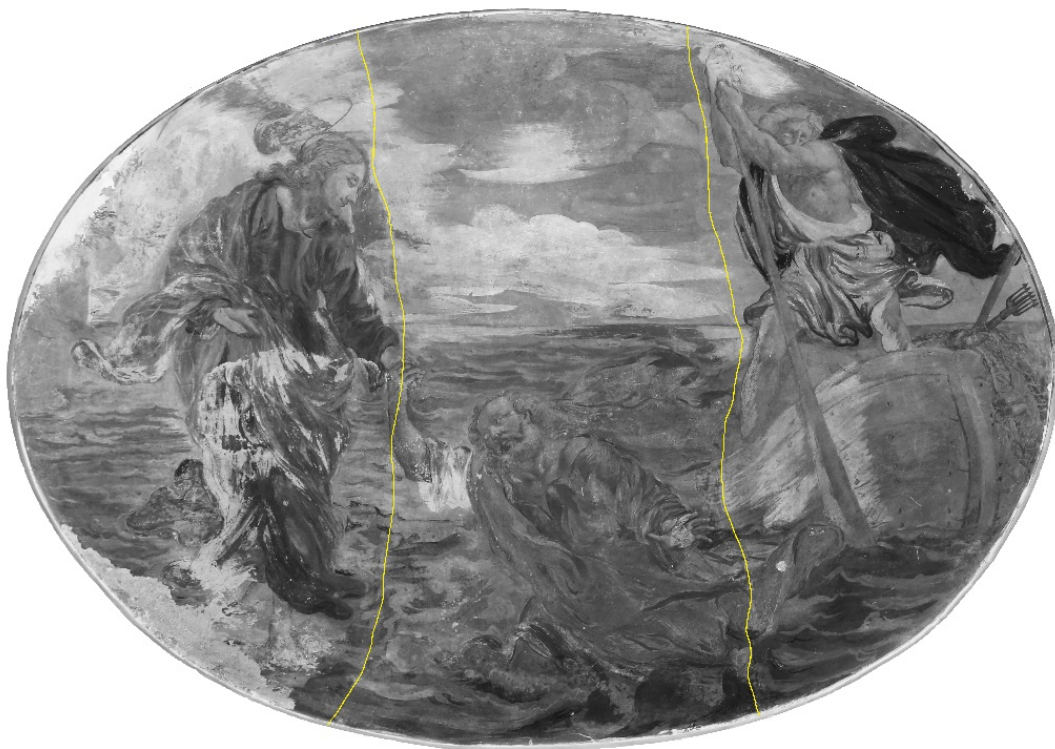
MALOWIDŁO: *Św. Piotr chodzący po wodzie*, Zakrystia Północna, tzw. Rybacka  
Przypuszczalne granice dniówek.

2. Rozmiar i sposób zakładania dniówek w obu malowidłach jest odmienny. W przypadku obrazu: *Piotr chodzący po wodzie*, *giornaty* są wydzielone w pionie, a ich granice są dość dobrze widoczne. W przypadku *Wizji Św. Stanisława* liczne, małe dniówki wykonano zgodnie z kompozycją malowidła. Ich brzegi są cięte ostro, te w dolnych partiach malowidła wygładzone. Sposób wykonania trasowania rysunku w mokrym tynku w przypadku obu malowideł jest podobny.
