## **Program prac konserwatorskich**

Restauracja i konserwacja nagrobka **rodziny Jacewicz – Zychoń**. Pomnik znajduje się na cmentarzu Montparnasse w Paryżu; kw. 8, rz. 3 av. Transversale, g. 14 av/ de Sergents de la Rochelle. Nagrobek wykonany z wapienia mikrytowego (stela i krzyż) i zlepieńca wapiennego (cokół i płyta, podstawa płytowa). Wielkość pola grobowego: 140 x 240 cm. Wysokość steli krzyżem: 195 cm.

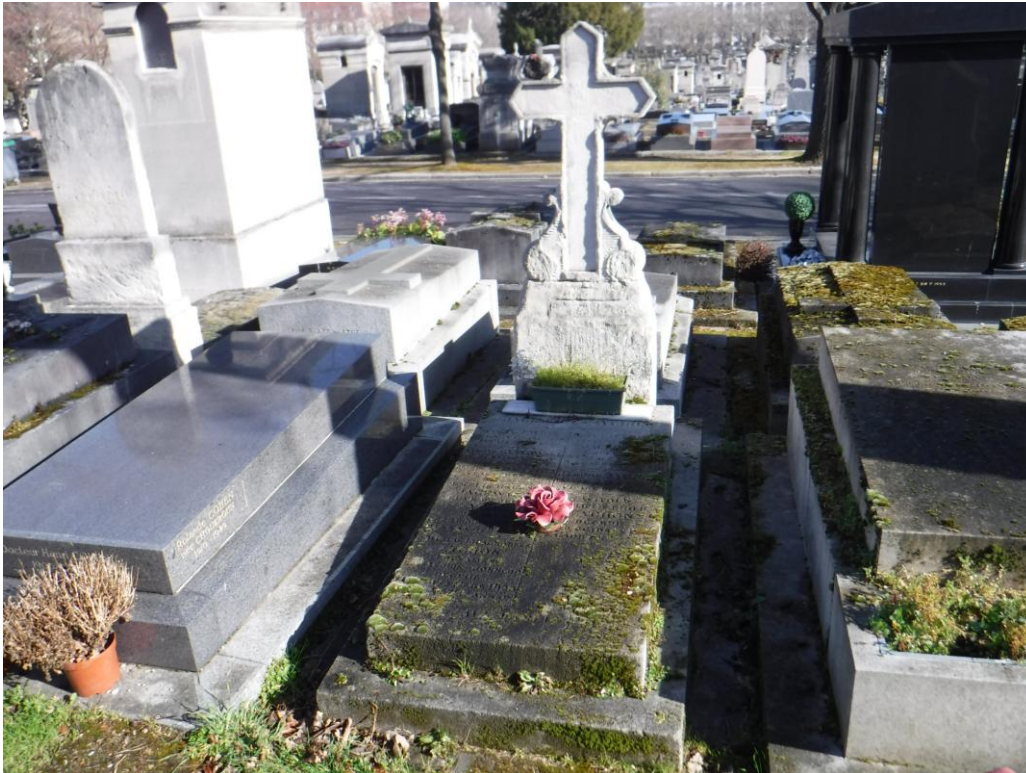
Fot. 1. Nagrobek rodziny Jacewicz – Zychoń na cmentarzu Montparnasse w Paryżu, Francja. Widok z przodu od strony południowej.

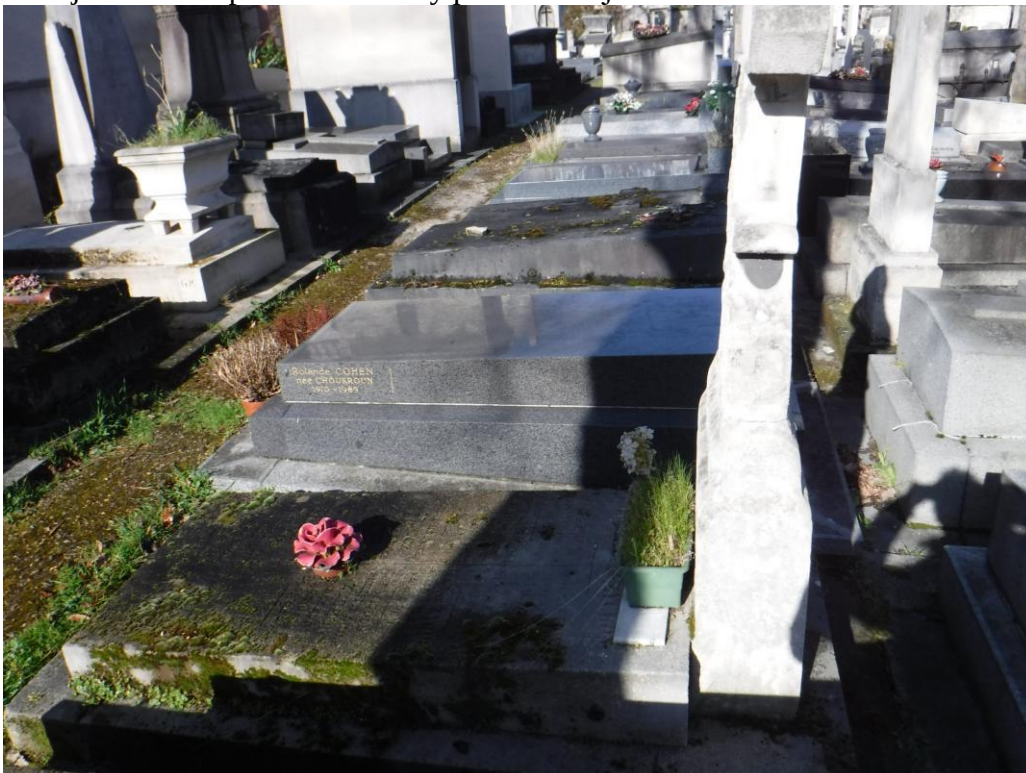
Fot. 2. Nagrobek rodziny Jacewicz – Zychoń na cmentarzu Montparnasse w Paryżu, Francja. Widok prawego boku od strony wschodniej.

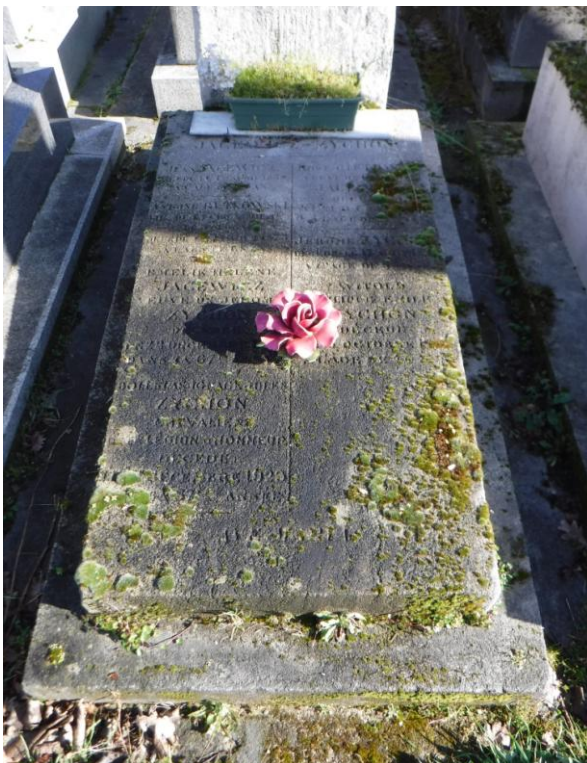
Fot. 4. Nagrobek rodziny Jacewicz – Zychoń na cmentarzu Montparnasse w Paryżu, Francja. Widok płyty grobowej z bogatymi inskrypcjami.

13. Kolorystyczne scalenie rekonstrukcji i uzupełnień (zawiesina suchych pigmentów w spoiwie krzemianowym, np. Keim-Fixativ, firmy *Keim*, Niemcy).
14. Kolorystyczne uczyelnienie liternictwa na płycie, np. srebrzysto-szara farba Metallic 815, firmy *RoyalTalens*, Holandia, albo farby napisowe, firmy *Akemi*, Niemcy

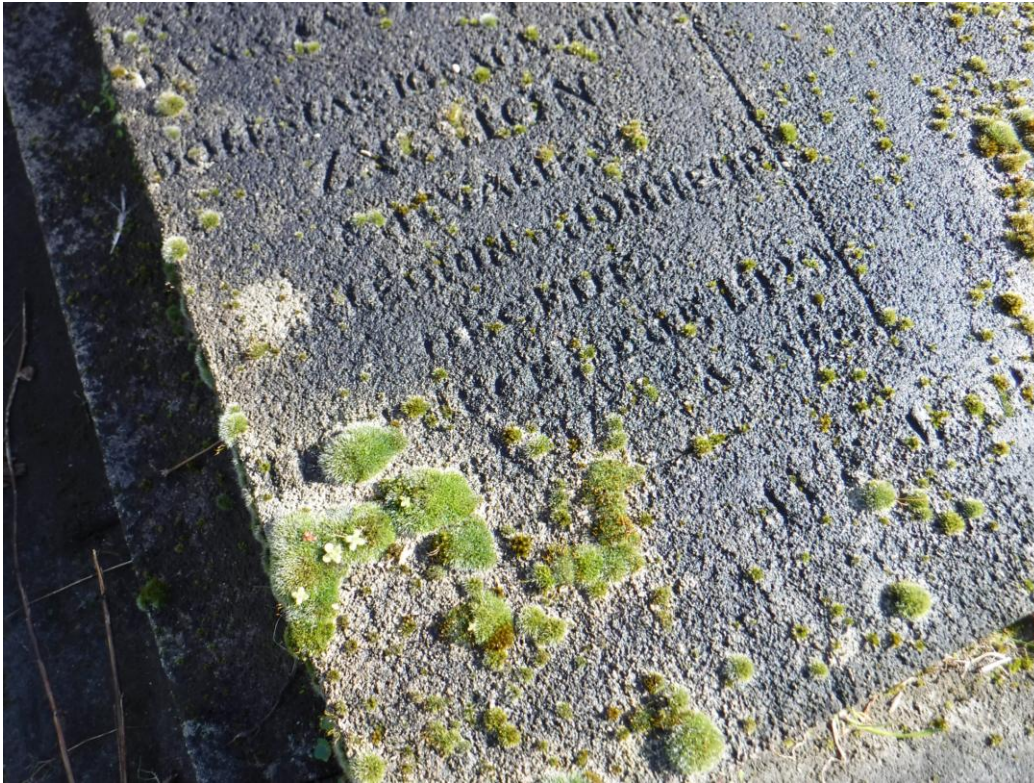
Fot. 5. Nagrobek rodziny Jacewicz – Zychon na cmentarzu Montparnasse w Paryżu, Francja. Zbliżenie na inskrypcje na płycie nakrywającej.

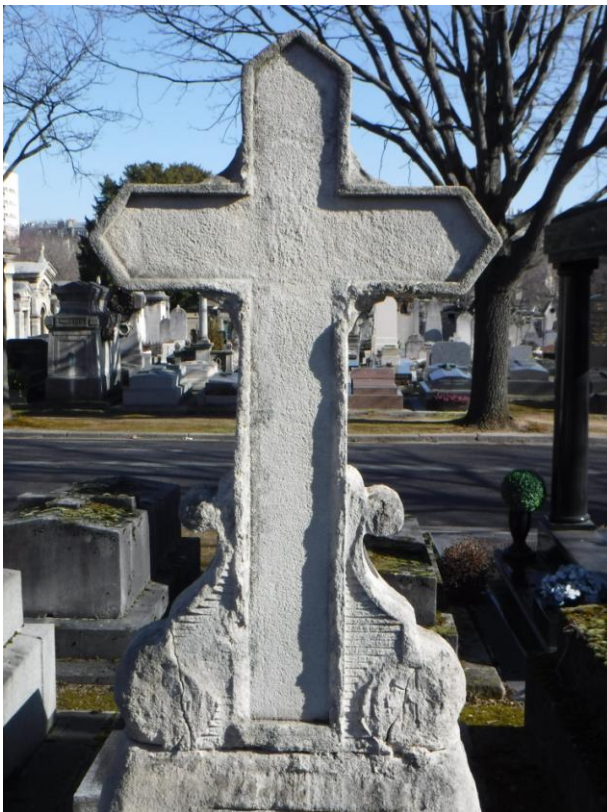
Fot. 6. Nagrobek rodziny Jacewicz – Zychon na cmentarzu Montparnasse w Paryżu, Francja. Widok na dekoracyjny krzyż na steli.

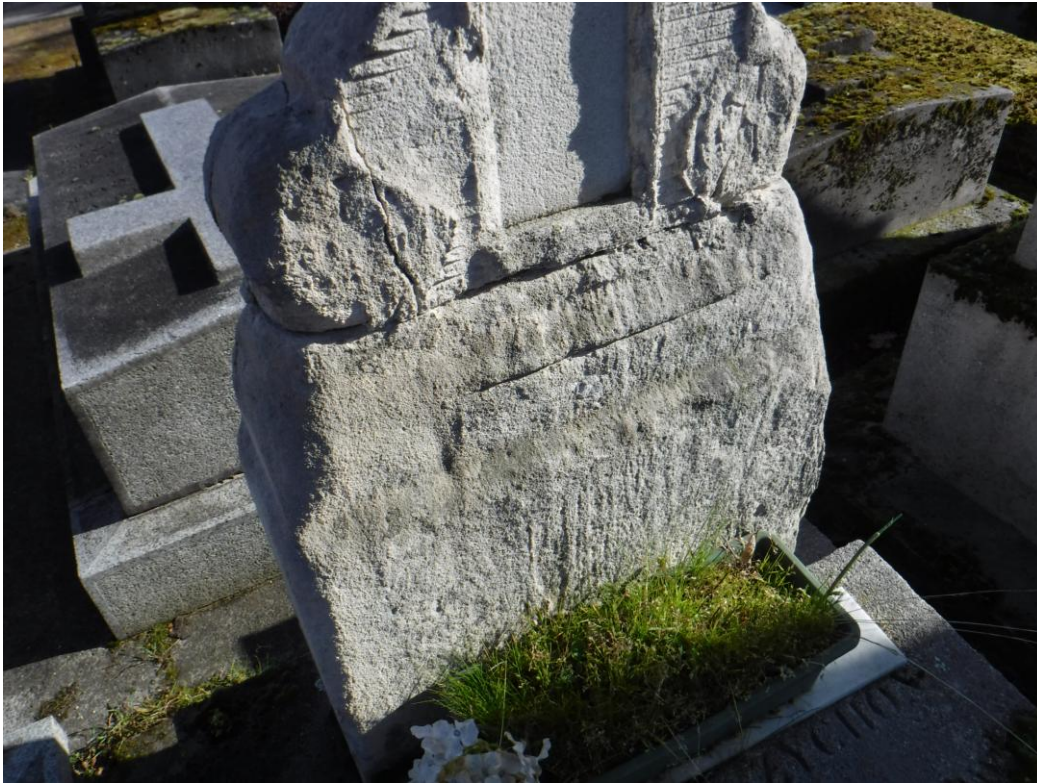
Nagrobek przetrwał w bardzo złym stanie zachowania. Znaczne osłabienie struktury wapiennej steli i krzyża przyczyniło się do utraty ich pierwotnej formy. Ponadto korozja bolców montażowych spowodowała spękania podstawy krzyża. Powierzchnia kamienia pokryta jest szarymi i czarnymi nawarstwieniami chemicznymi oraz nawarstwieniami biologicznymi, które zakłócają odbiór estetyczny nagrobka. Szczególnie intensywne nawarstwienia utworzyły się na płycie nagrobnej. Osypująca się powierzchnia steli nie sprzyjała tworzeniu się zanieczyszczeń. Nie zachowała się zaprawa spoinowa w miejscach łączy poszczególnych bloków kamienia. Podstawa płytowa jest w wielu miejscach niewidoczna z powodu zasypania przez humus.

Fot. 7. Nagrobek rodziny Jacewicz – Zychon na cmentarzu Montparnasse w Paryżu, Francja. Zbliżenie na zniszczone zwieńczenie steli i zniszczoną podstawę krzyża.

1. Wykonanie dokumentacji stanu zachowania, fotograficznej, opisowej. Kontynuacja prac dokumentacyjnych do momentu zakończenia konserwacji obiektu.
2. Demontaż krzyża i przewiezienie do pracowni w celu wykonania pełnych zabiegów konserwatorskich w stabilnych warunkach.

9. Wykonanie w pracowni konserwacji zachowawczej krzyża, technikami i materiałami podobnymi jak w innych punktach postępowania, tj. oczyszczenie, odsolenie, wzmocnienie strukturalne (metodą iniekcji przepływowej, oraz metodą natryskową - preparat krzemoorganiczny KSE 100 HV, KSE 300 HV, firmy *Remmers*, Niemcy. W tym celu konieczne jest wykonanie niewielkich nawiertów w miejscach osłabionych aby umożliwić wprowadzanie preparatu. Następnie pozostawienie wzmacnianych miejsc w środowisku o podwyższonej wilgotności, do całkowitego wytrącenia krzemionki, przez okres co najmniej trzech tygodni. Wykonanie konsolidacji odspojonych fragmentów, uzupełnienie ubytków.

11. Montaż krzyża w pierwotnym miejscu. Należy zastosować zaprawę mineralną (np. Marmorkleber firmy *Remmers*) i bolce z włókna szklanego.
12. Wypełnienie spoin pomiędzy poszczególnymi blokami kamienia (cementowo-wapienne zaprawy mineralne z wapienno - kwarcowym wypełniaczem).

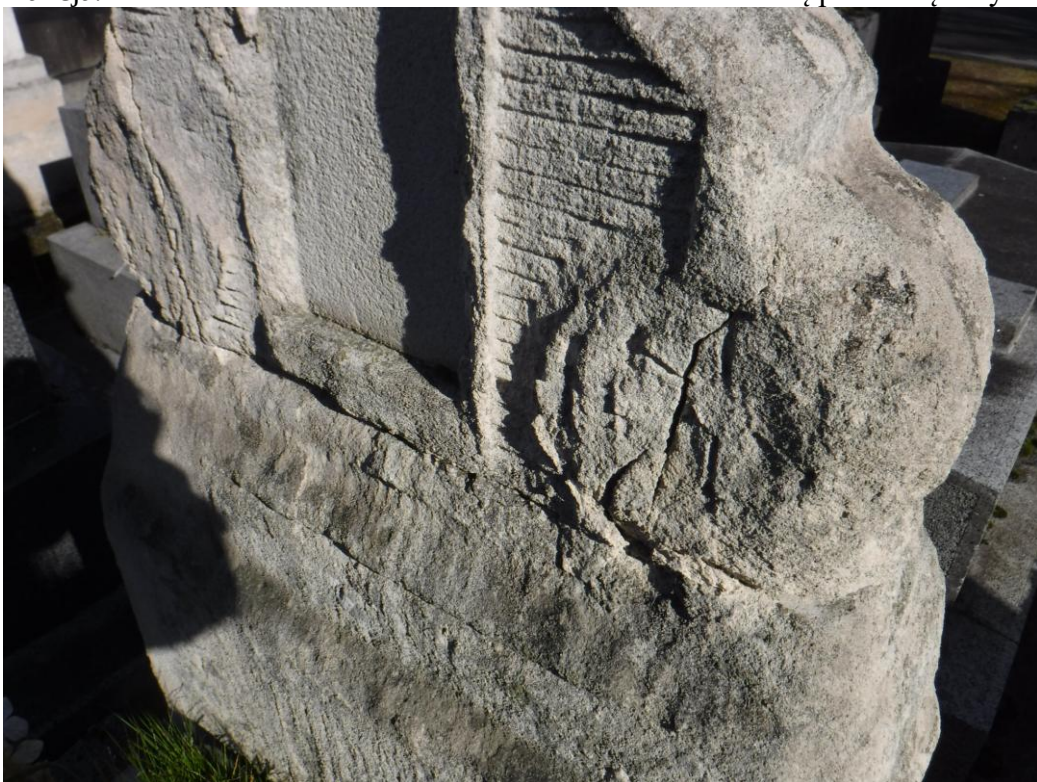
Fot. 8. Nagrobek rodziny Jacewicz – Zychon na cmentarzu Montparnasse w Paryżu, Francja. Zbliżenie na zniszczone zwieńczenie steli i zniszczoną podstawę krzyża.

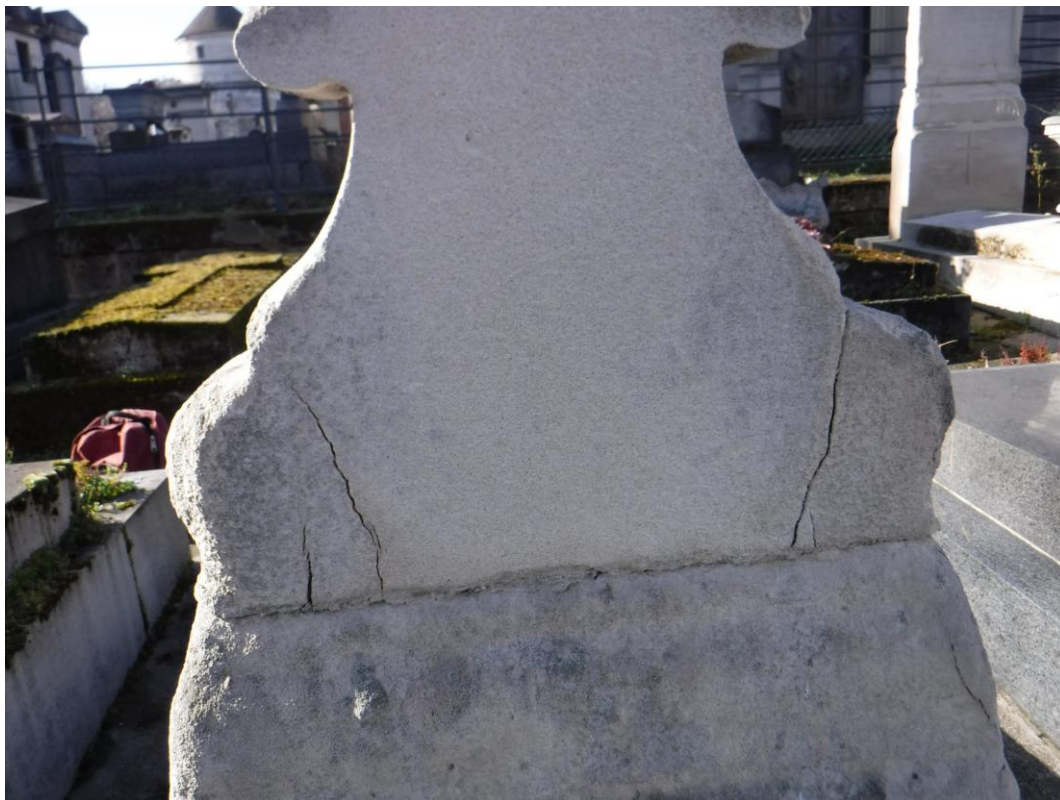
Fot. 9. Nagrobek rodziny Jacewicz – Zychon na cmentarzu Montparnasse w Paryżu, Francja. Zbliżenie na popękaną podstawę krzyża.

3. Usunięcie skorodowanych bolców montażowych ze steli.
4. Usunięcie luźnych nawarstwień i wstępne umycie najbardziej zniszczonych elementów wapiennych przy pomocy strumienia pary wodnej i miękkich szczotek.

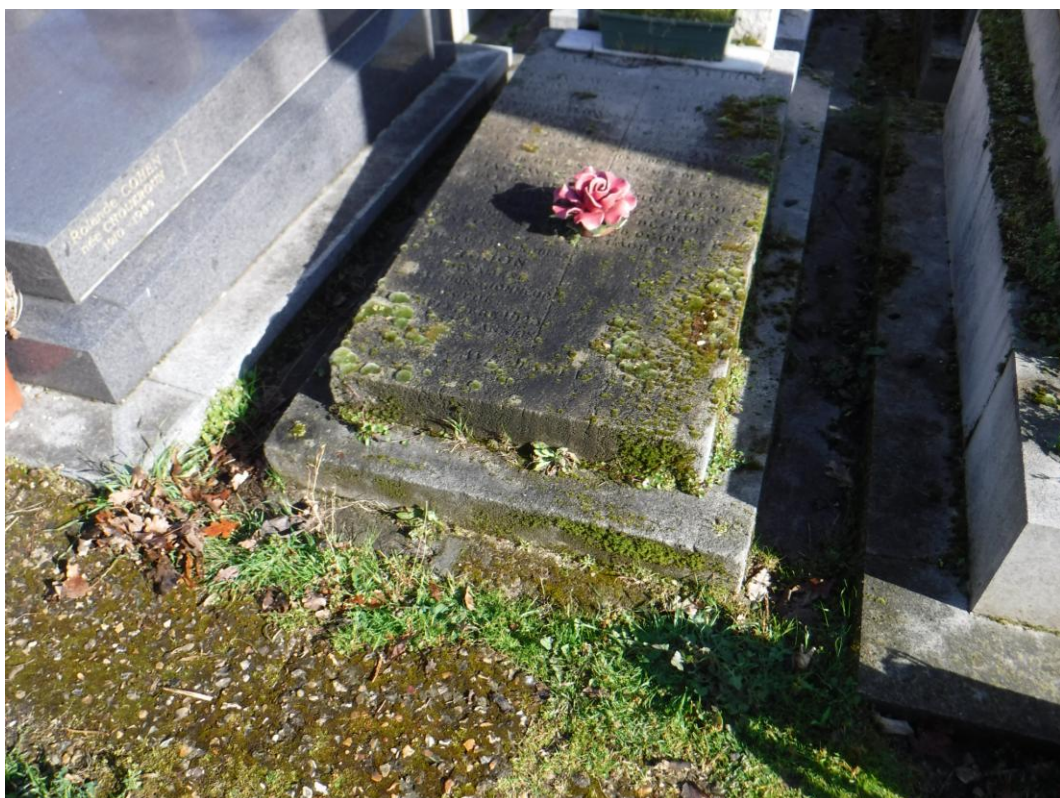
Fot. 10. Nagrobek rodziny Jacewicz – Zychon na cmentarzu Montparnasse w Paryżu, Francja. Widok na alejkę przed nagrobkiem, oraz widoczna zarośnięta i zasypiana podstawa.
